Flaggspettvegen 14 B, 2406 ELVERUM

**Lys og pen 3-roms selveierleilighet  
fra 2011 med god standard.  
Solrik sydvestvendt balkong.  
Carport med lader og bod!**

## 6. Hovedrapport

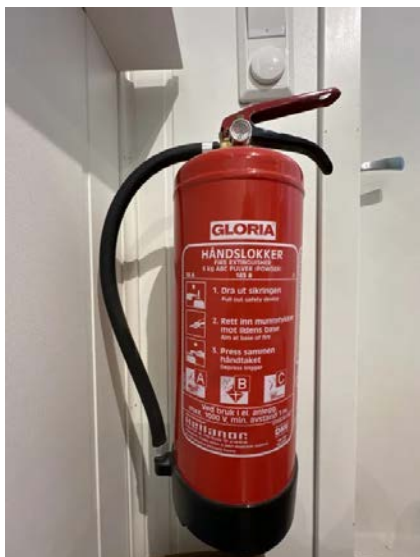
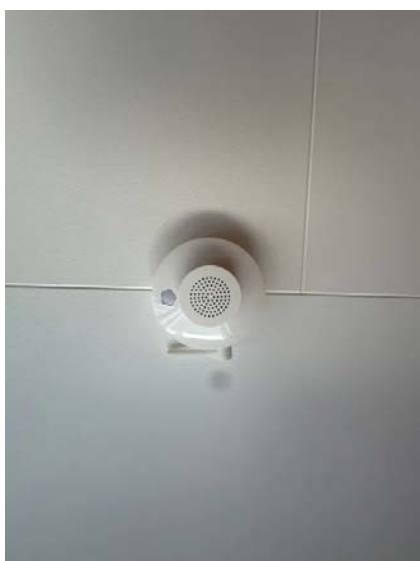
## 6.7 Lovlighet

| Er det skader på brannslukningsutstyr, røykvarsler, eller er apparat eldre enn 10 år? | Ja |

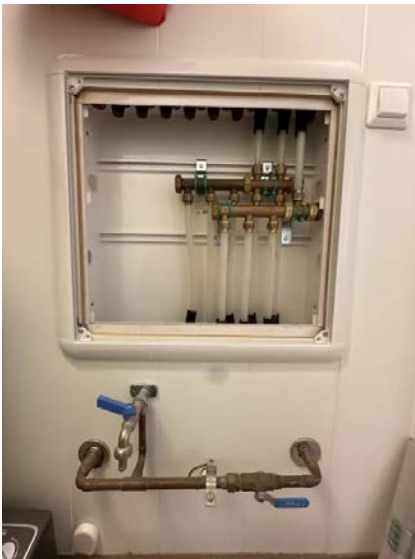
## 6.9 Vannledninger

| <p>Vanninntak og hovedstoppekran plassert under skap på teknisk rom.</p> <p>Vannrør med rør i rør system fra fordelerskap plassert på teknisk rom og frem til sanitærinstallasjoner på baderom og kjøkken.</p> | |

Ingen lekkasjer eller skader ble registrert, generelt anbefales regelmessig testing av hovedstoppekran for å kontrollere at den stenger ved en eventuell lekkasje.

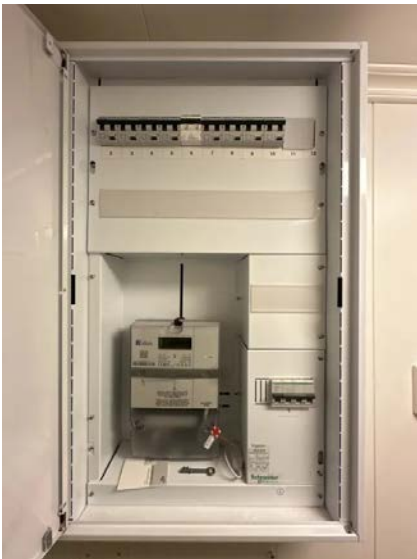
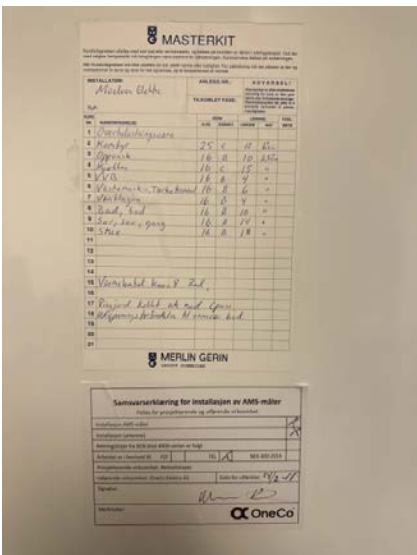
## 6.10 Elektrisk

Er det foretatt kontroll av det lokale el tilsyn i løpet av de siste 5 år

Nei

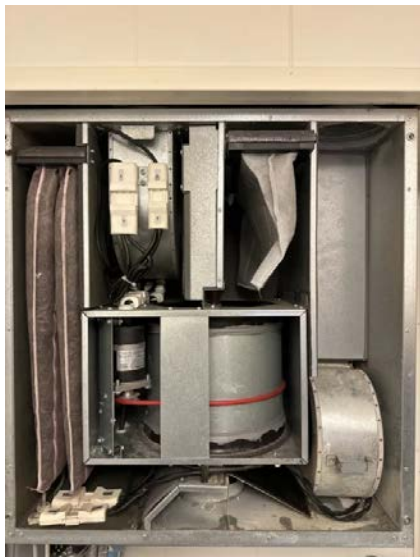
## 6.12 Ventilasjon

Det er ikke avdekket feil som tilsier mangelfull ventilasjon, men anlegget vurderes til TG2 på grunn av alder og forventet slitasje.

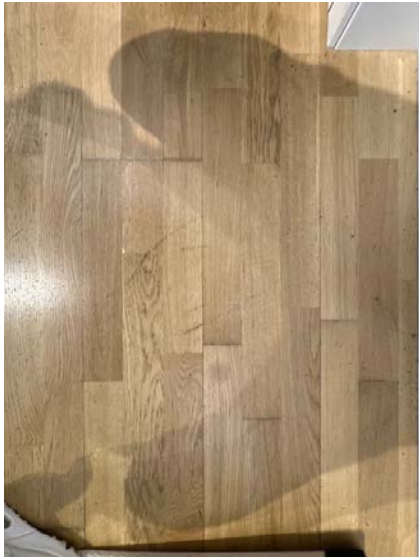
## 6.14 Øvrig: Innvendige overflater

Øvrige rom fremstår i normalt god stand uten tegn til skader eller mangler utover normal bruksslitasje iht. alder.

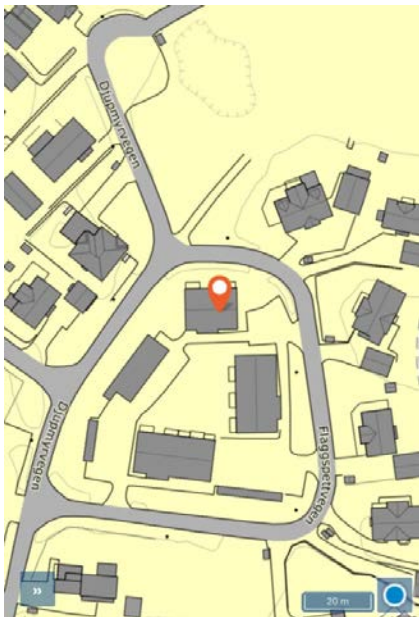
## 6.15 Øvrig: Radon

Ved kartsider fra NGU er det angitt at eiendommen ligger i område med moderat til lav radonaktivitet.

Det anbefales gjennomført radonmålinger. Evt tiltak må vurderes etter gjennomførte målinger. Det må dokumenteres om det er montert radonsperre (krav TEK10 og TEK17).

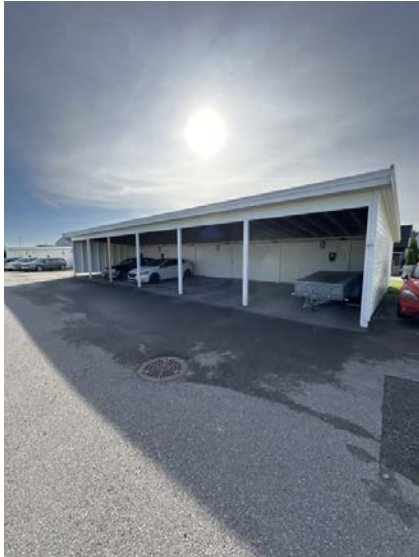
## 6.16 Øvrig: Carport

Biloppstillingsplass i felles carportanlegg. Asfaltert gulv. Yttervegg kledd med liggende panel. Oppført i bindingsverk. Sperretakkonstruksjon. Undertak med OSB-plater. Understøttet med tresøyler. Pulttak tekket med takpapp. Lakkerte ståltakrenner og nedløp. Montert lader for elbil. Carport merket 1.
