Skoglia 42, 1812 ASKIM

**Enebolig i attraktive Skoglia.
Oppusset fra 2011, moderne
fasade og fin planløsning.**

Tilstandsrapport

Befaringsdato: 07.11.2024

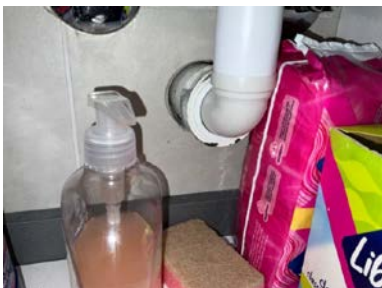
- Tiltak:
 - Løsningen/utførelsen rundt rørgjennomføringer gir fare for fukt inn i konstruksjoner.
- Mangelen på dokumentasjon skaper usikkerhet rundt våtrommets utførelse og om det er i samsvar med gjeldende forskrifter, særlig når det gjelder fuktsikring. Det er ikke behov for utbedring på nåværende tidspunkt, da det ikke er påvist skader eller feil.
- Området rundt rør fuges, for å forhindre at eventuelt lekkasjevann renner inn i konstruksjon.

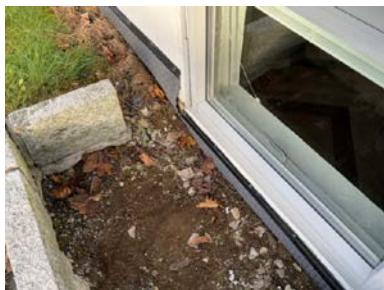
- Tett overgangene i dreneringen for å hindre vanninntrenging. Uten tiltak kan vann føre til fuktproblemer, med skader som konsekvens.
