# Tilstandsrapport

Kjedehus

Negardsenga 19, 2834 RAUFOSS

# gnr. 10, bnr. 450, snr. 6

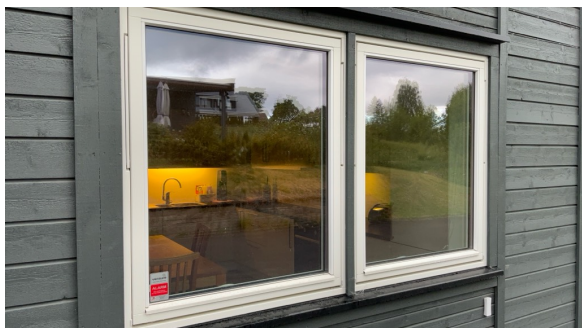
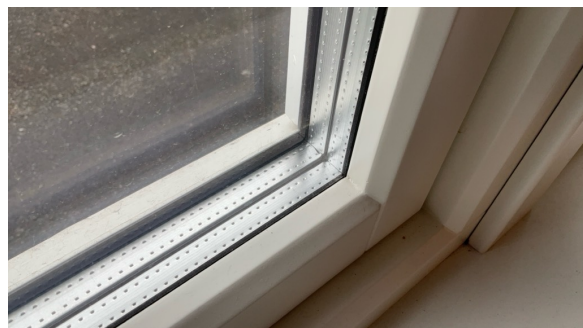
Trevinduer med 3-lags energiglass. Normal tid før utskifting av vindusrammer i tre er 20-60 år.

Normal tid før utskifting av isolerglass er 15-20 år. Besiktiget fra bakkenivå og innvendige rom. Det ble ikke observert eller opplyst om punkterte isolerglass. Pga. temperatur og lysforhold kan dette være vanskelig å oppdage.

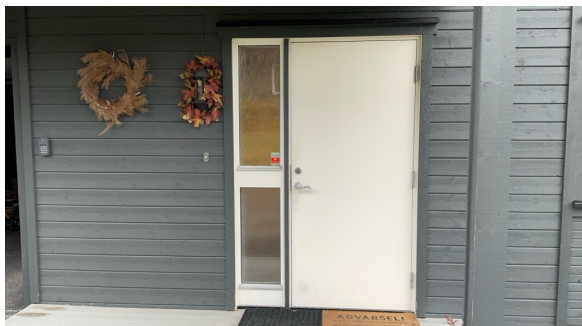
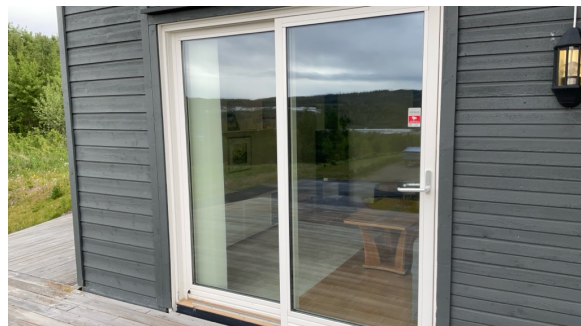
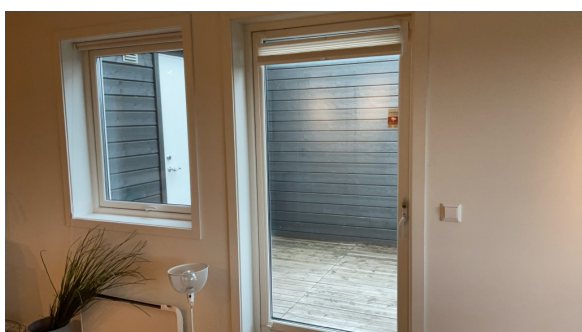
## TG 1 Dører

Ytterdør i treverk med 2-lags energiglass. Balkongdør i heve/skyvedør med 3-lags energiglass. Overflatevedlikehold og justeringer må påregnes.

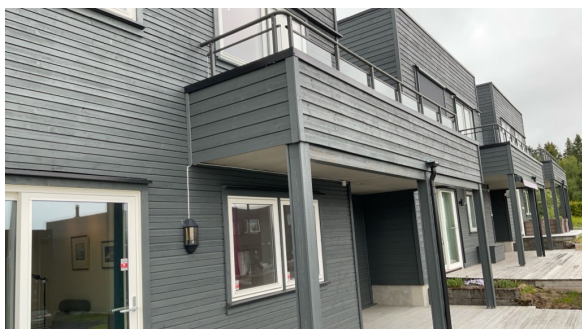
## TG 1 Balkonger, terrasser og rom under balkonger

Terrasse med utgang fra stue i begge etasjer. Konstruksjoner, overflater i treverk, rekkverk i glass/metall og håndlist i metall i 2. etasje. Delvis overbygget i 1. etg.

Markterrasse i 1. etg har ikke rekkverk - tiltak må vurderes utfra behov. Terrasser er overflatebehandlet sommeren 2025.

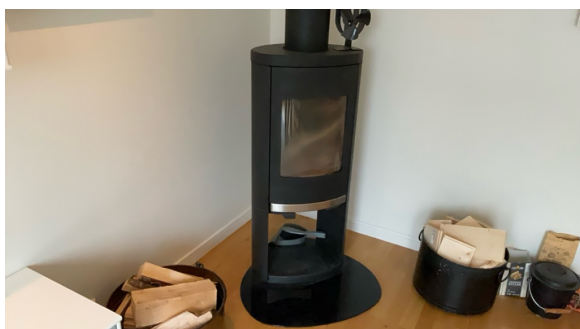
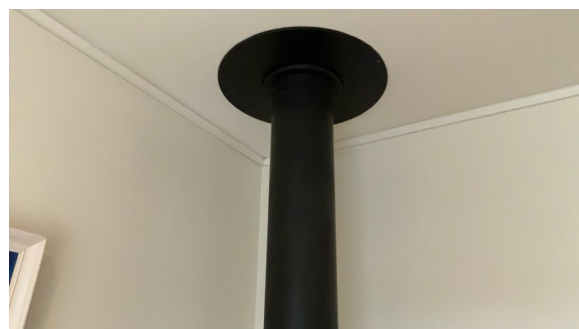
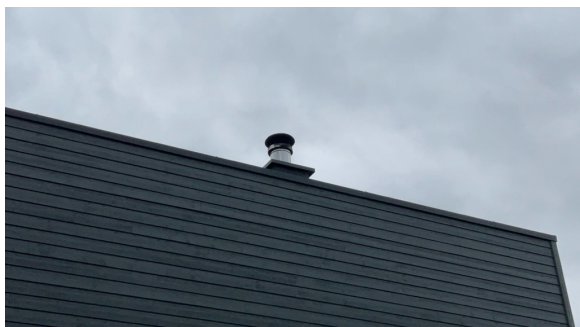
## TE 1 Pipe og ildsted

Stålpipe. Peisovn montert i stue.

Veiledningen til TEK17 angir at gulv under og foran ildstedet må være av ubrennbar materiale eller være dekt med ubrennbar plate eller materiale som tilfredsstiller klasse B-s1,d0 (In1). Plata må rekke minst 300 mm ut foran ilegget med mindre annet går fram av monteringsanvisningen.

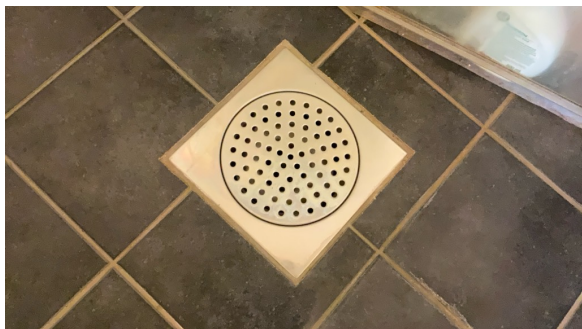
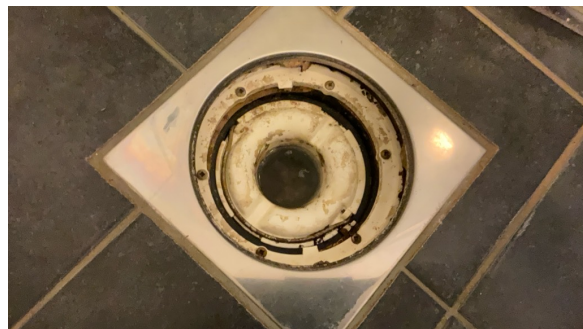
### TG 2 Overflater Gulv

Det er målt ca 17 mm høydeforskjell på gulv fra dørterskel til topp slukrist. Fliser på gulv med gulvvarme. Fallforhold på gulvet er målt og funnet tilfredsstillende. Ved enkle fuktsøk ble det ikke registrert unormale verdier. Det dusjes direkte på gulv/vegg, noe som gir økt belastning på konstruksjonene.

- Til tross for avviket i fall/høydeforskjell til sluk, vil gulvet fortsatt kunne lede vann mot sluket, men med redusert effektivitet. Dette kan potensielt øke risikoen for vannansamling i enkelte områder av badet.
- Våtrommet fungerer med dette avviket.

Plastsluk. Merk at kontroll av våtrom er visuell kontroll med overflatesøk med fuktindikator i våtsone, gjenstander er ikke flyttet på og det er utført måling av fall fra terskel til topp sluk. Der dokumentasjon på utførelse og oppbygging er forevist blir det kommentert. Badet er ca 12 år gammelt og det er ikke fremvist dokumentasjon, men det er

ferdigattest på bygget som forutsetter at nødvendig dokumentasjon foreligger. Alt arbeid er utført av faglærte og samsvarserklæringer skal foreligge i flg eier.

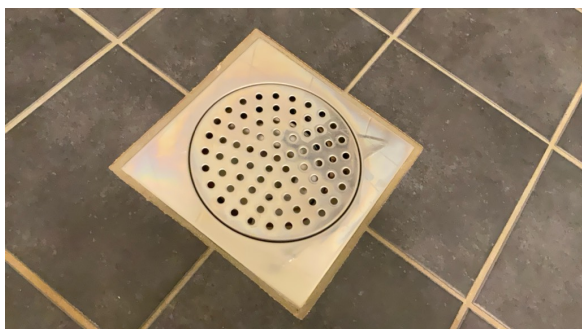
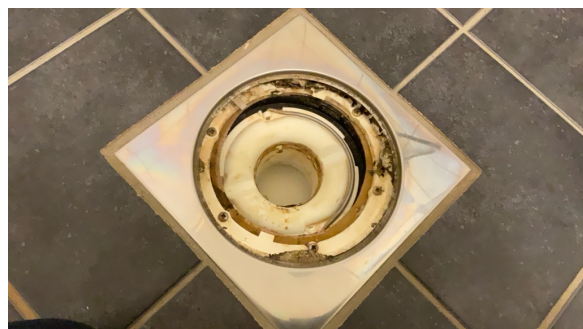
### TG 2 Overflater Gulv

Det er målt ca 20 mm høydeforskjell på gulv fra dørterskel til topp slukrist. Det er også ca 20 mm lokalt fall i dusjsone. Fliser på gulv med gulvvarme. Fall er ikke iht. dagens krav, men de krav som var gjeldene ved byggeår. Ved enkle fuktsøk ble det ikke registrert unormale verdier. Det dusjes direkte på gulv/vegg, noe som gir økt belastning på konstruksjonene.

- Våtrommet fungerer med dette avviket.
- Til tross for avviket i fall/høydeforskjell til sluk, vil gulvet fortsatt kunne lede vann mot sluket, men med redusert effektivitet. Dette kan potensielt øke risikoen for vannansamling i enkelte områder av badet.

Plastsluk. Merk at kontroll av våtrom er visuell kontroll med overflatesøk med fuktindikator i våtsone, gjenstander er ikke flyttet på og det er utført måling av fall fra terskel til topp sluk. Der dokumentasjon på utførelse og oppbygging er forevist blir det kommentert. Badet er ca 12 år gammelt og det er ikke fremvist dokumentasjon, men det er ferdigattest på bygget som forutsetter at nødvendig dokumentasjon foreligger. Alt arbeid er utført av faglærte og samsvarserklæringer skal foreligge i flg eier.

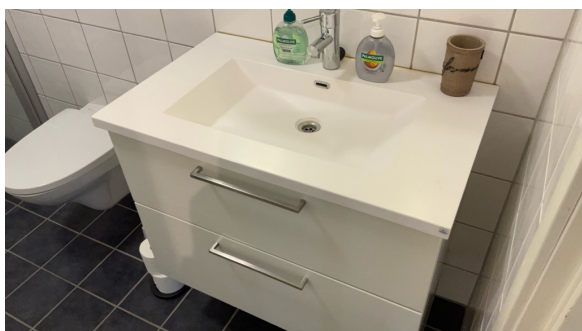
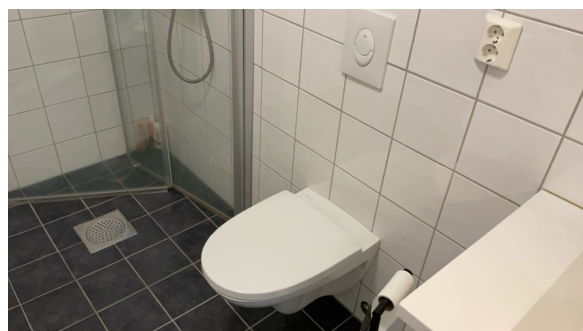
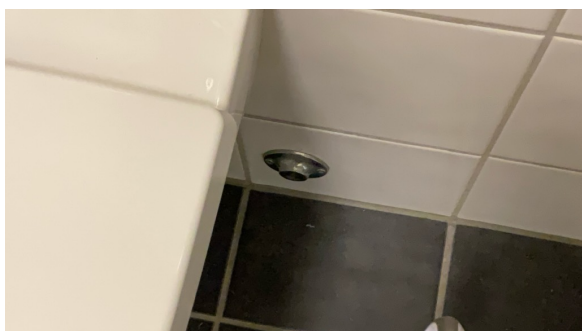
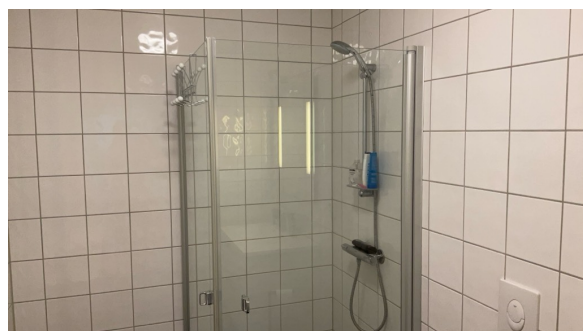
Innredning med servant, dusjhjørne med garnityr, blandebatteri og glassdører, gulvmontert toalett. Det registreres ingen avvik på sanitærutstyr og innredninger utover normal bruksslitasje og det virker til at bygningsdelene oppfyller sin tiltenkte funksjon på befaringsdagen.

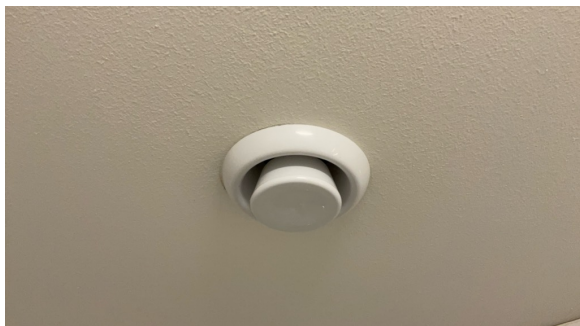
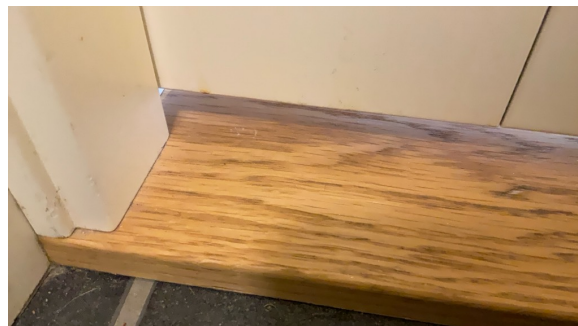
Balansert ventilasjon og tilluft under dør.

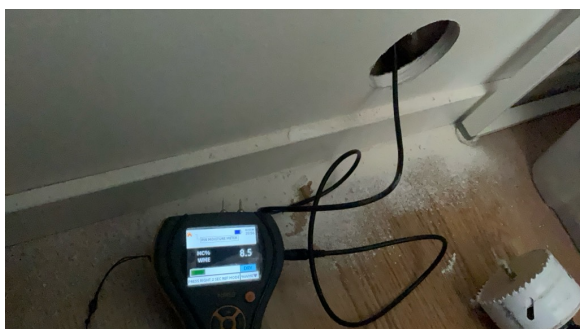
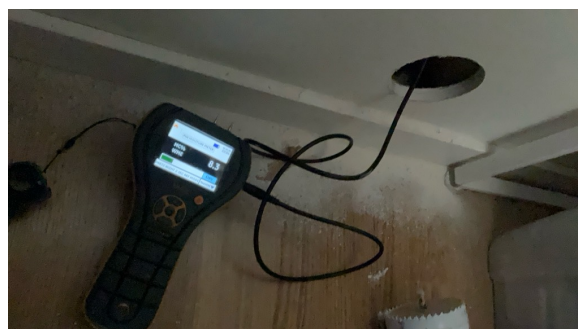
Hulltaking er foretatt og det er ikke påvist unormale forhold.

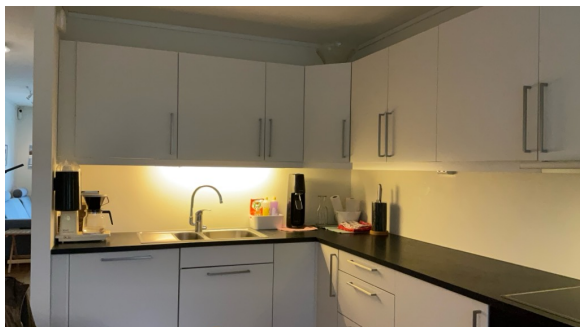
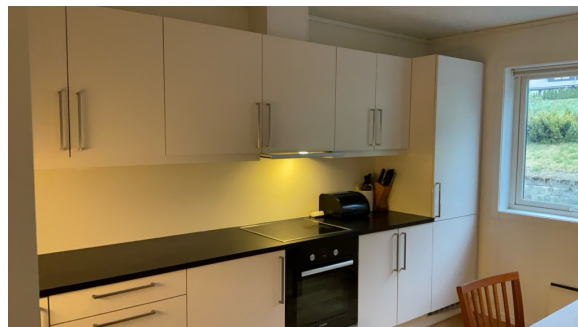
Kjøkken med glatte fronter. Laminerte benkeplater Nedfelt oppvaskkum i børstet rustfritt stål med 1-greps blandebatteri.

Integrert platetopp, stekeovn, oppvaskmaskin.

Avsatt plass til kjøleskap. Praktisk kjøkken med god skap- og benkeplass. Det er normalt at innredninger og fronter kan være/er utsatt for slitasje. Det kan derfor være enkelte skader/slitasjer som betraktes som mindre overflateskader. Slike skader blir derfor ikke spesifisert, vurdert eller bemerket. Innredninger synes å oppfylle sin tiltenkte funksjon.

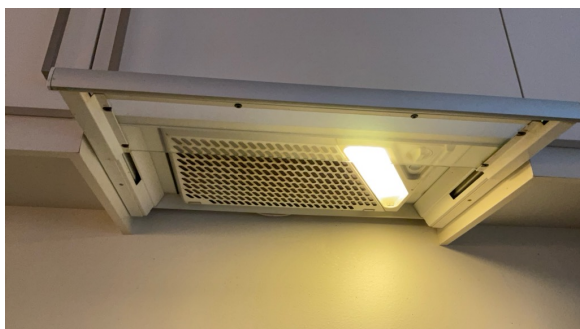
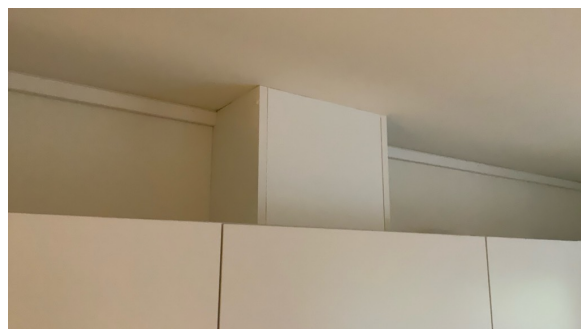
Avtrekk fra kjøkken montert over kokesone.

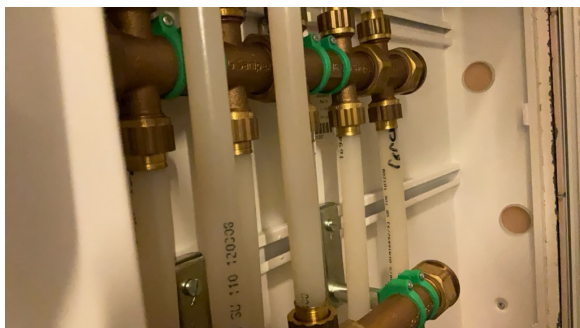
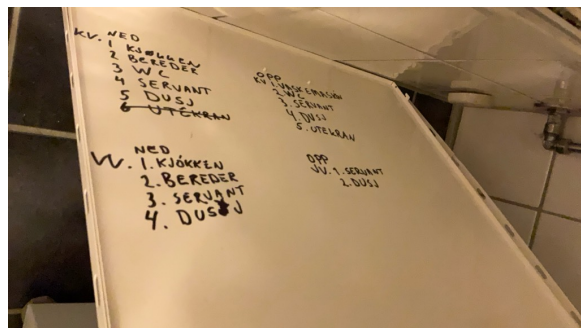
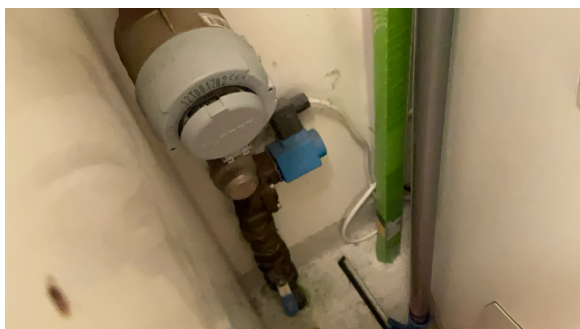
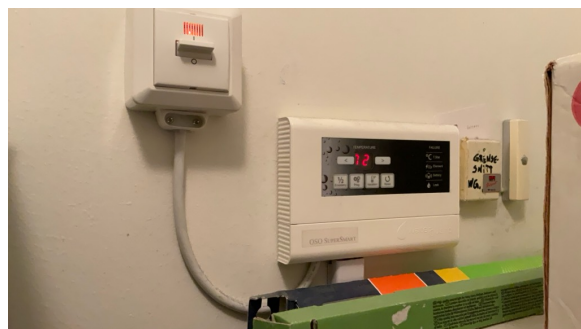
Synlige vannrør i: Plast, rør-i-rør. Sanitærinstallasjoner er blant de delene i en bygning som har kortest levetid, er vanskeligst å vedlikeholde, og forårsaker flest vann- og fuktskader. Erfaring viser at hele sanitærinstallasjonen skiftes minst en til to ganger i løpet av bygningens levetid. I tillegg må komponenter som f.eks. armaturer skiftes oftere.

Røranlegget oppfylder sin tiltenkte funksjon. Innvendig hovedstoppekran er plassert i bod. Vannmåler er montert. Fordelerskap plassert på bad i 1. etg. Anlegget er ikke teknisk vurdert. Bygningssakkyndig er ikke VVS fagmann.

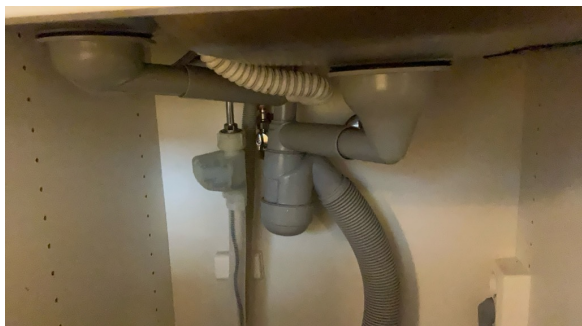
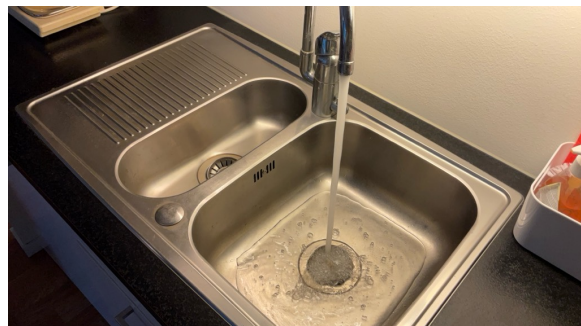
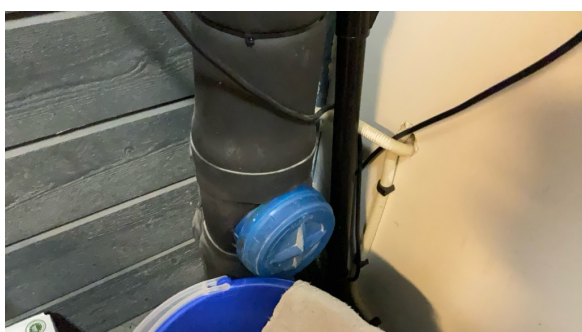
Synlige avløpsrør i: Plast. VVS anlegg er ikke den bygningssakkyndiges kompetanseområde. Det gjøres oppmerksom på at herværende kontrollen kun er en stikkprøvekontroll, og gir ingen garanti for at anlegget er feilfritt.

Avløpsanlegget oppfylder sin tiltenkte funksjon. Normal levetid for installasjoner er ca. 30-50 år, men kan variere avhengig av rørmateriale, egenskapene til avløpsvann og vedlikeholdet. Sanitærinstallasjoner er blant de delene i en bygning som har kortest levetid, er vanskeligst å vedlikeholde, og forårsaker flest vann- og fuktskader. Erfaring viser at hele sanitærinstallasjonen skiftes minst en til to ganger i løpet av bygningens levetid. Anlegget er ikke teknisk vurdert. Bunnledningene og utvendige ledninger er nedgravd og ikke tilgjengelig for inspeksjon.

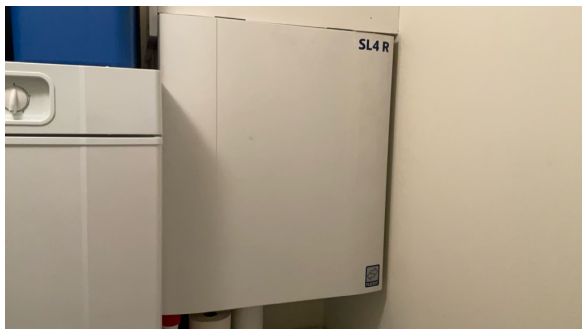
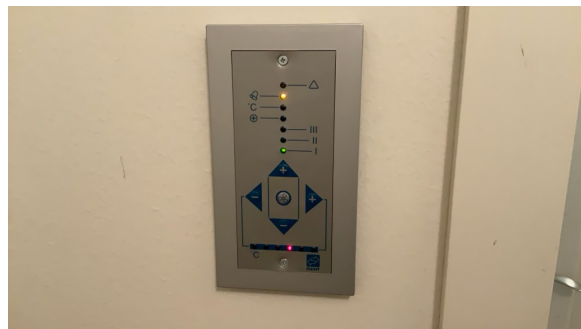
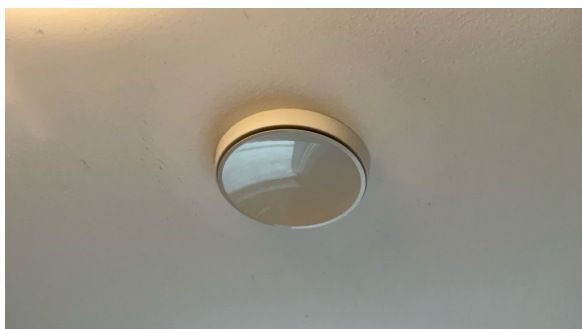
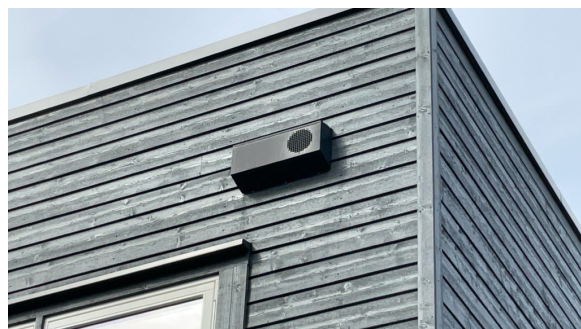
Ventilasjonen består av balansert ventilasjon. Vifter sørger for både tilførsel og avtrekk av ventilasjonsluften.

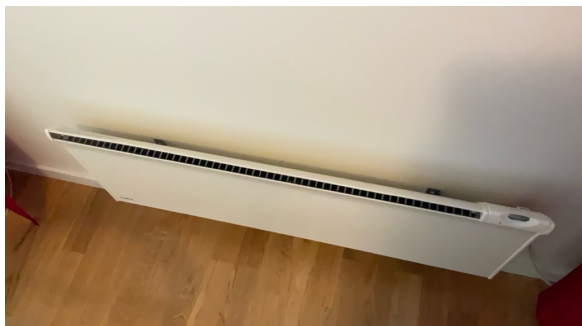
Oppvarming med panelovner og varmekabler. Varmekabler og termostater er ikke funksjonstestet. Vedovn i stue.

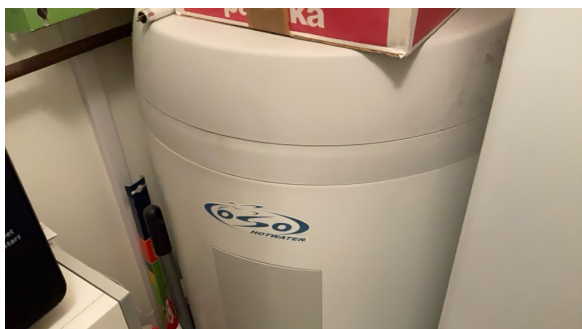
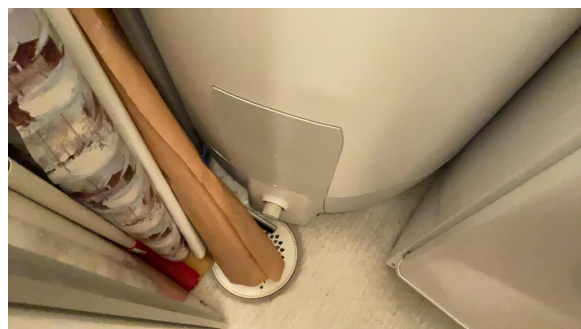
Varmtvannsbereider på ca. 200 liter. Normal levetid for varmtvannsbereidere er ca. 20 år. Bereider er plassert på teknisk rom.

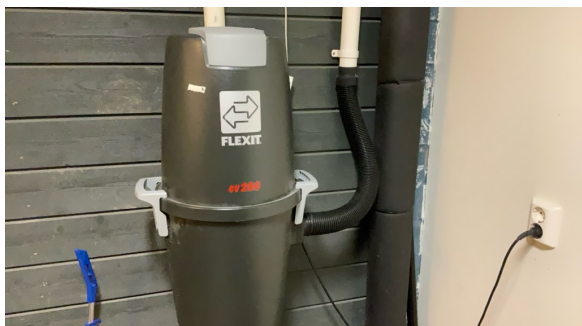
Sentralstøvsuger er montert i utvendig bod i 1. etg.

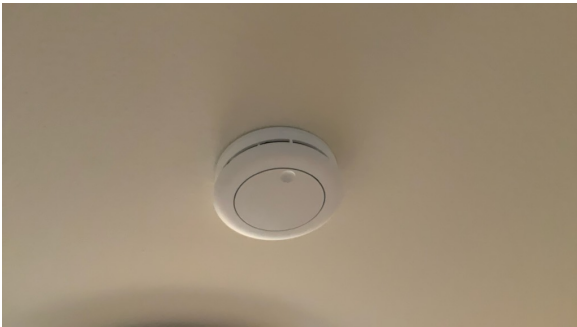
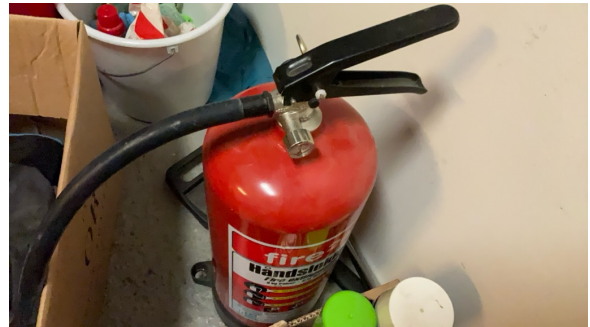
- Er det mangler for brannslukningsutstyr i boligen iht. forskriftskrav på søknadstidspunktet, men minst Byggeforskrift 1985?  
**Nei Brannslukker kun registrert i utvendig bod, eldre enn 10 år (fra 2009) Selger setter inn nye brannslukkere ihht forskrift innen salg.**
- Er det skader på brannslukningsutstyr eller er apparatet eldre enn 10 år?  
**Nei**
- Er det mangler på røykvarsler i boligen iht. forskriftskrav på søknadstidspunktet, men minst Byggeforskrift 1985?  
**Nei Veiledningen til TEK17 definerer at du minst skal ha:**

4. Er det skader på røykvarslere?  
**Nei**

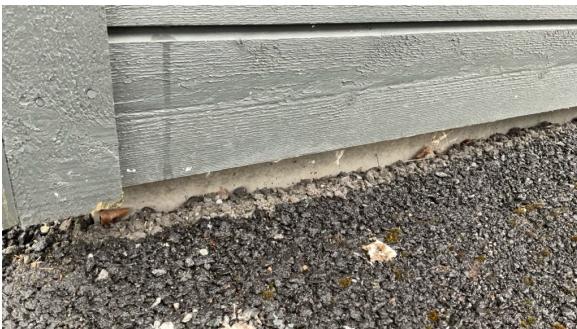
Dreneringen forutsettes å være utført i henhold til praksis på oppføringstidspunktet.

Fuktsikring under terreng er nedgravd og ikke tilgjengelig for inspeksjon, tilstandsgrad er satt ut fra opplysninger om alder og synlige forhold.

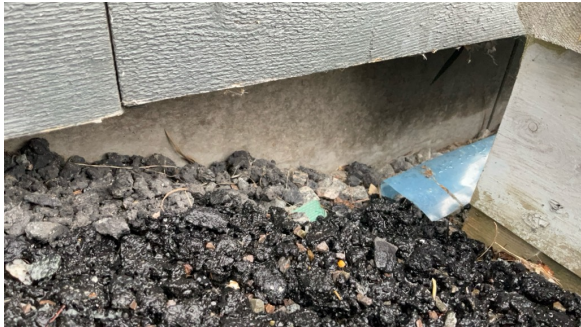
Støpt grunnmur/plate på mark. Grunnmur har begrenset inspeksjonsmulighet.

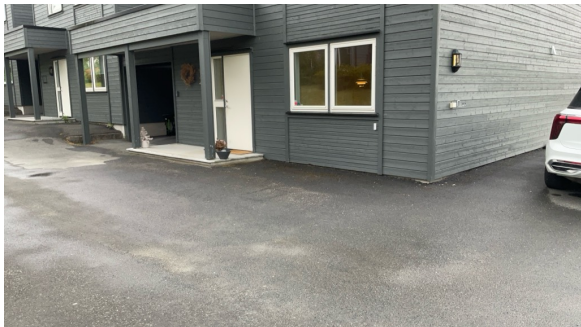
Tomten er flatere.
