# Tilstandsrapport

Boligbygg med flere boenheter

Oscar Nissens gate 9 C, 3674 NOTODDEN

Befaringsdato: 29.04.2025

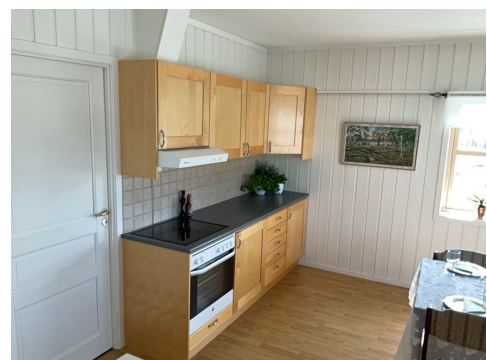
Kjøkkeninnredning - Bilde 1.

### TG 1 Overflater og innredning

Kjøkkenet har innredning med profilerte fronter. Benkeplaten er av laminat. Det er oppvaskmaskin, platetopp, stekeovn og komfyrvakt.
