# Hyttetun med idyllisk beliggenhet i naturskjønne omgivelser, ca. 950 moh.

I Liastølvegen 64 kan du finne roen og nyte stillheten og det gode liv til fjells!

# Tilstandsrapport

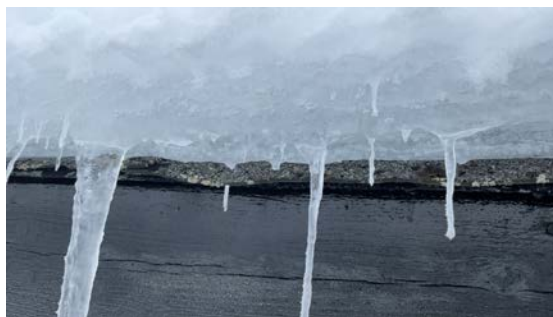
Registrert forhold ved takfot at taktekking må skiftes, der også is forårsaker slitasje

Taktekkingen og undertaket bør skiftes for å unngå lekkasjer og påfølgende skader på underliggende konstruksjoner. Vindskiene bør også utbedres / skiftes for å hindre videre skadeutvikling.

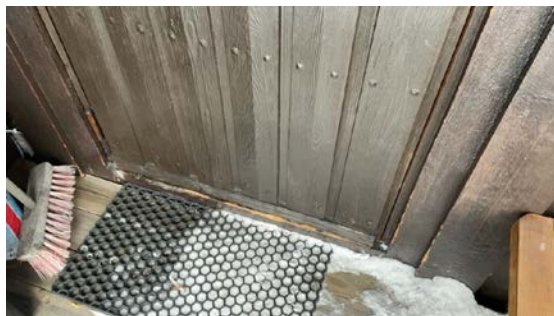
Slitasje

Ytterdøren bør justeres og utbedres for å sikre tetthet og funksjon, samt repareres for riper og slitasje. Låsemekanismen/håndtak bør byttes.

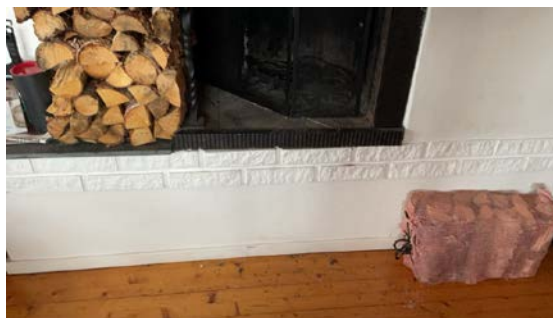
Manglende plate på gulv under peis i stue, da avstanden fra grue til brennbart materiale på peisen er for kort i henhold til gjeldende krav. Det er påvist sprekk i pipe.

Manglende ubrennbar material på plate på gulv foran peis

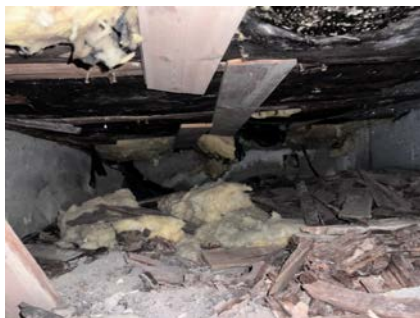
Fra luke i gulv på kjøkken ble det registrert manglende stubbeloft som var råtten å lå på bakken og åpen isolasjon, synlig lå deler av isolasjon og stubbeloft nede på terreng der det var fukt i konstruksjonen. Det er råteskader i nedre del av bærekonstruksjonen og bør kontrolleres vegger/bunnsvill. Anbefaler nærmere undersøkelse og tiltak der avvik i omfang kan avdekkes. Som følge av skjevheter i gulvkonstruksjon bør gulvkonstruksjon i sin helhet renoveres. Under befaring ble det registrert mus/skadedyr i konstruksjonen og skader i gulvkonstruksjon, der kontroll av øvrige konstruksjoner i bygning bør foretas.

Skader i kryprom og gulvkonstruksjon

Det bør gjennomføres en grundig undersøkelse av krypkjelleren og tilstøtende konstruksjoner for å kartlegge omfanget av skader. Konstruksjonen og kryprom må renoveres i sin helhet og må foretas likt med oppretting av konstruksjonen/bygning omtalt i andre punkt.

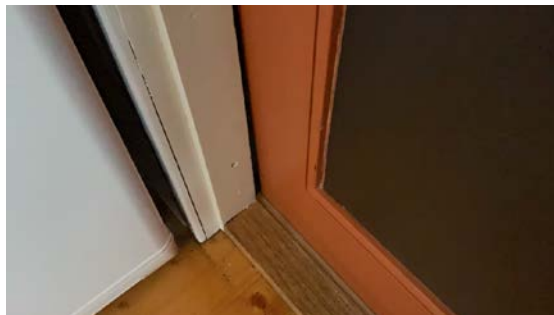
Innerdør lar seg ikke lukke

Det bør foretas justering/utskifting av dører etter oppretting av bygning.

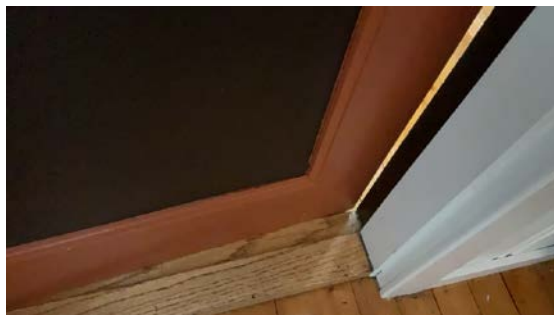
Tar i karm

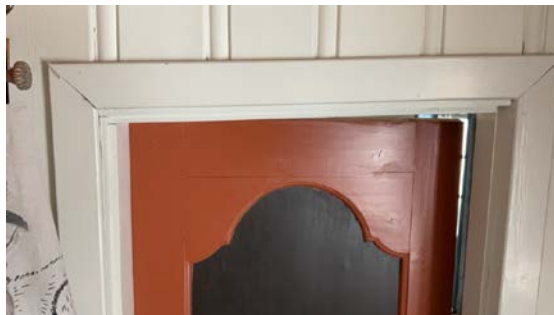
Skjevheter i mellom dørblad/karm som følge av setninger i bygning med glipper

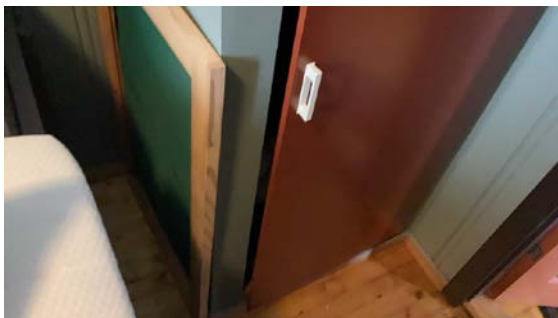
Manglende magnet og skjevhet i dør/bygning

Det bør monteres ny magnetlås og eventuelt justeres døren slik at den kan lukkes ordentlig.

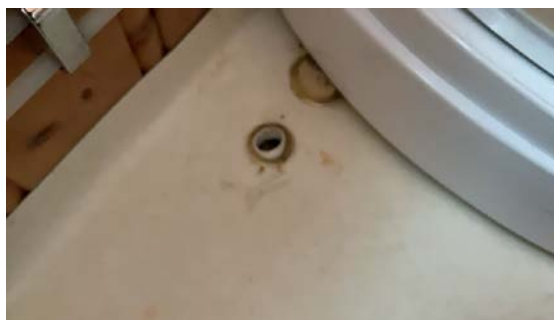
Åpent avløpsrør

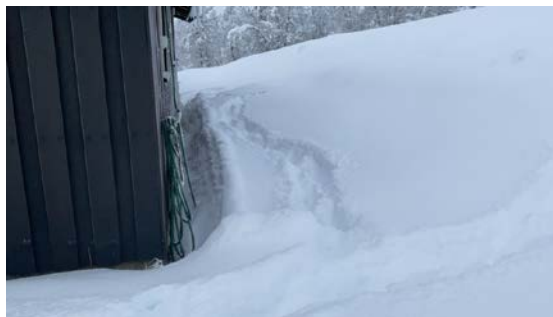
Terrengfall mot bygning

- Det bør foretas terrengjusteringer.
- Det bør foretas nærmere undersøkelser av tomta når den er snøfri.
