# Tilstandsrapport

Boligbygg med flere boenheter

Sigyns veg 18 , 2214 KONGSVINGER

Befaringsdato: 11.12.2025

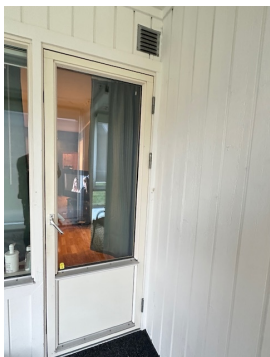
## TG 1 Balkonger, terrasser og rom under balkonger

Innglasset terrasse i betong og stålkonstruksjoner med skyve vinduer og dører. Filtteppe på gulv.  
Rullgardiner.

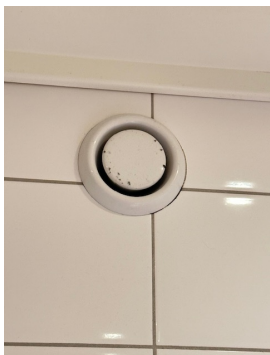
## 2 - UNDERETASJE > BAD/VASKEROM

### ! TG 1 Tilliggende konstruksjoner våtrom

Det er boret hull i vegg. Fuktmåling med pigger inne i vegg - mot bad/vaskerom. Det påvises ikke fukt over normalen.
