# Tilstandsrapport

Enebolig

Østerdalen 9 , 5305 FLORVÅG

Rapportdato: 13.03.2026

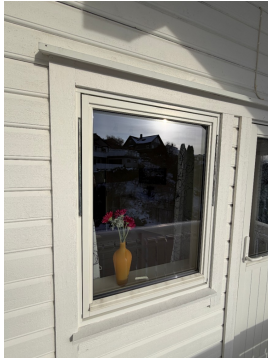
## TG 1 Dører

Bygningen har malt hovedytterdør, malte balkongdører i tre og skyvebalkongdør i malt tre.

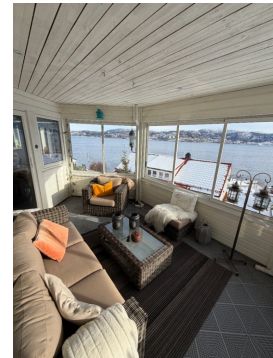
## TG 1 Altaner i 1 etasje

Altan med tilkomst fra vaskerom og soverom. Oppmålt til ca 7.4m2

Altan med tilkomst fra stue, delvis overbygget. Oppmålt til ca 15.5m2

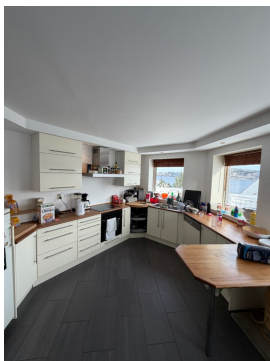
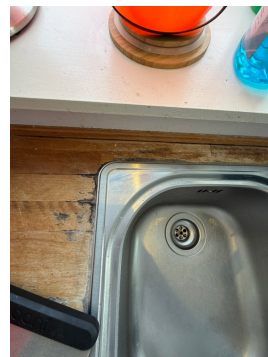
Det mangler en skapdør på hjørneskap.  
Fuktskader i overflater på benkeplate rundt vask.  
Folie på enkelte fronter har løsnet.

Mindre skade på en dekkside.

Det må påberegnes tiltak som:  
Montering av skapdør  
Sliping og lakking av benkeplate eller utskiftning.  
Utskiftning av enkelte fronter.
