Tilstandsrapport

Enebolig

Gardermovegen 121 , 2030 NANNESTAD

Befaringsdato: 16.04.2026

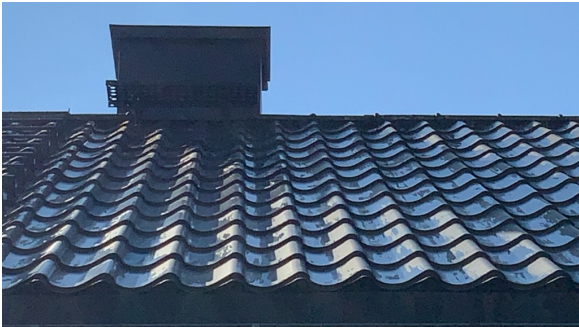
Det er synlig avflassing av lakk på takplatene. Det er rusthull etter innfesting av takplatene.

Synlig avfalssing av lakk på takplater.

Det bør utføres utbedring av avflassing og rusthull på takplatene for å hindre videre korrosjon og lekkasjer. Dersom tiltak ikke iverksettes, øker risikoen for vanninntrenging og følgeskader på underliggende konstruksjoner.

Kostnadsestimat: 100 000 - 200 000

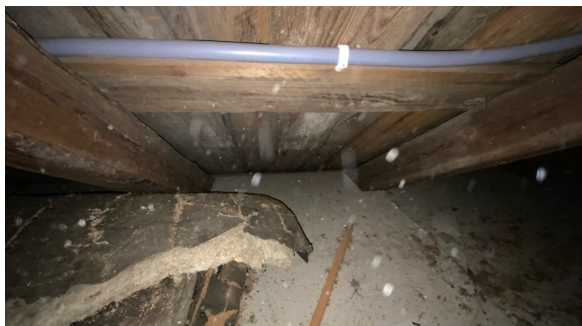
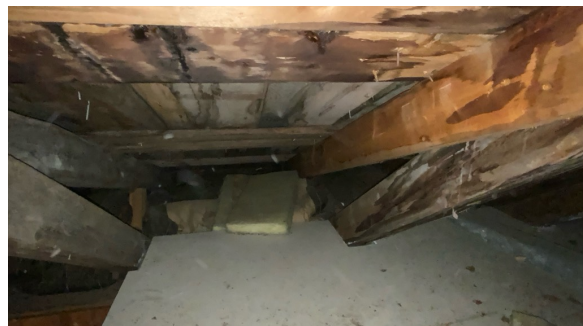
- Det er begrenset/dårlig ventilering av takkonstruksjonen.
- Det er påvist fuktskjolder/skader i takkonstruksjonen.
- Det er registrert symptom på aktivitet fra skadedyr.

- Konstruksjonene må sikres mot råte, sopp og skadedyr.
- Lufting/ventilering bør forbedres.

Det bør etableres bedre ventilering av takkonstruksjonen, spesielt ut mot raft, for å redusere risiko for kondens og fuktskader. Det anbefales å montere musesperre med netting eller lignende for å hindre skadedyr i å komme inn på loftet. Manglende eller utilstrekkelig ventilering og skadedyrtilgang kan føre til ytterligere fuktskader, råte og redusert levetid på takkonstruksjonen.

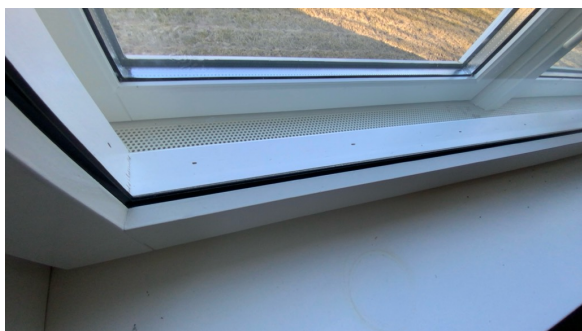
TG 3 Vinduer - 2

- Det er påvist at enkelte vinduer er vanskelig å åpne/lukke.
- Karmene i vinduer er slitte og det er sprekker i treverket.

Vindu bør utbedres eller skiftes ut for å sikre funksjonalitet og forhindre ytterligere forringelse av treverket. Dersom tiltak ikke gjennomføres, kan det oppstå økt risiko for trekk, varmetap, fuktskader.

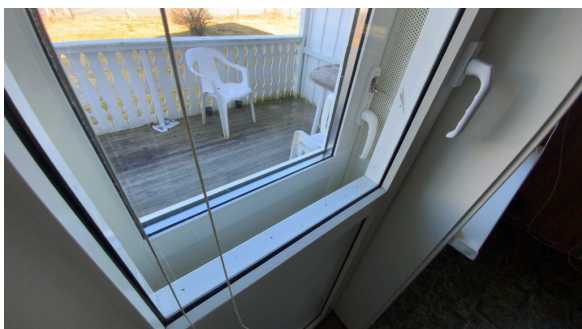
TG 2 Dører - 2

- Karmene i dører er værslitte utvendig og det er sprekker i treverket.
