# Tilstandsrapport

Enebolig

Amundrødveien 37, 3295 HELGEROA

Befaringsdato: 08.10.2024

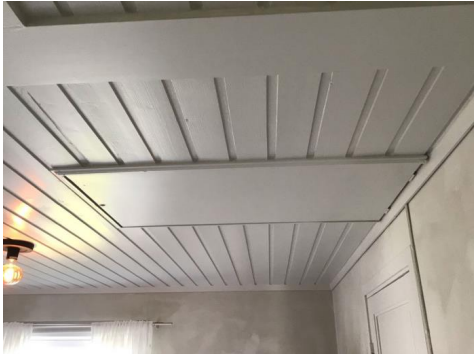
tilkomst

Takkonstruksjon med w-takstoler fra byggeår. Besiktigelse ble utført fra loft. Tilkomst til loft fra nedfellbar loftstrapp på soverom 1 etg. Det ble ikke observert tegn til fukt i undertak. God lufting.

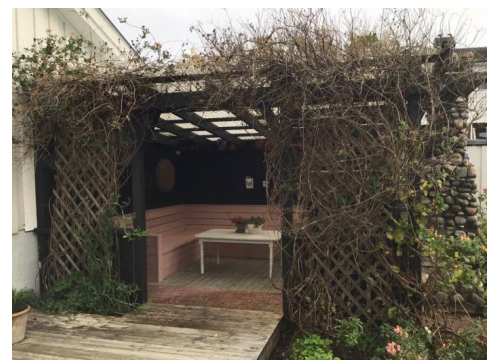
Normal slitasje. Det er montert en peis på terrasse.

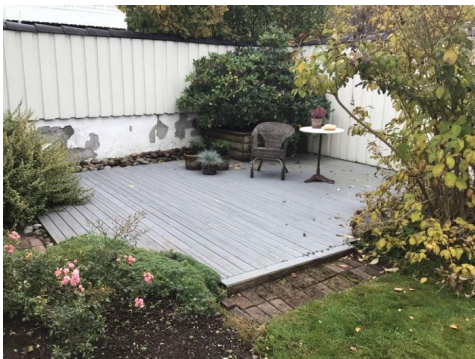
- Rekkverket er for lavt i forhold til dagens krav til rekkverkshøyder.
- Det er påvist andre avvik:

Noe sprekker og slitasje på mur under terrasse

- Det er ikke krav om utbedring av rekkverkshøyde opp til dagens forskriftskrav.
- Det må foretas tiltak for å lukke avviket.

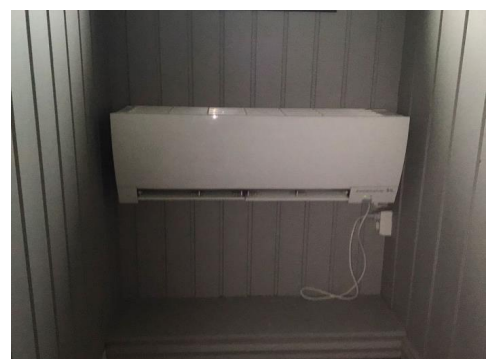
Det er montert en luft-luft varmepumpe i trapp til kjeller. Den er montert i 2014 og det er utført service i 2023 i følge selger.

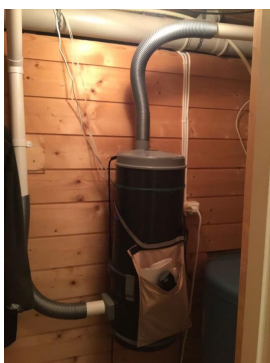
Det er montert sentralstøvsuger i boligen. Hoveddel er plassert i bod i kjeller. Normal slitasje.

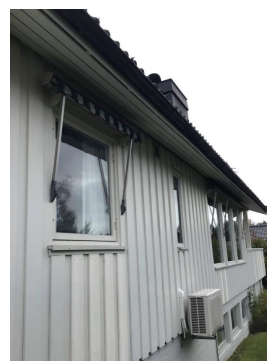
Det er montert utvendige manuelle markiser på fasade mot vest.

- Det må foretas tiltak for å lukke avviket.

Montere ny duk
