Amundrødveien 37, 3295 HELGEROA

Helgeroa- innholdsrik enebolig med flere fine og solrike uteplasser. Attraktiv beliggenhet på Amundrødfeltet

Innhold

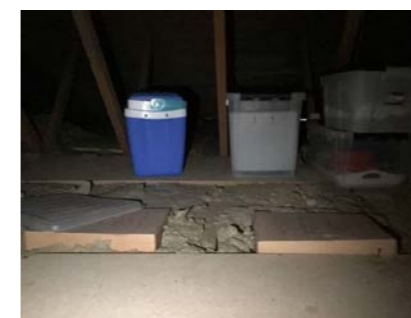
Vurdering av avvik: Det er fra loft/kryploft påvist indikasjoner på at det er punktering av dampsperre, som medfører svekket effekt av dampsperrfunksjonen. Lite eller ingen isolasjon over downlights kasser på loft

kasser på loft

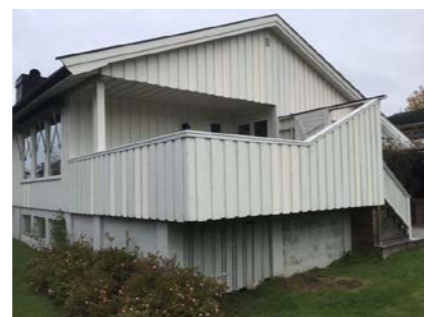
Vurdering av avvik: Rekkverket er for lavt i forhold til dagens krav til rekkverkshøyder.

Det er påvist andre avvik: Noe sprekker og slitasje på mur under terrasse

TG 2 Balkonger, terrasser og rom under balkonger - 2

- Det er ikke krav om utbedring av rekkverkshøyde opp til dagens forskriftskrav.
- Det må foretas tiltak for å lukke avviket.

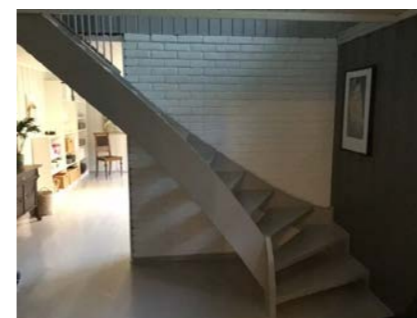
Vurdering av avvik: Det mangler håndløper på vegg i trappeløpet. Det er påvist andre avvik: Noe slitasje
Konsekvens/tiltak: Håndløper må monteres på vegg for å tilfredsstille krav på byggetidspunktet. Det må foretas tiltak for å lukke avviket.

TG 2 Innvendige trapper - 2

Betongtrapp til kjeller. Noe mangler ihht. dagens krav.

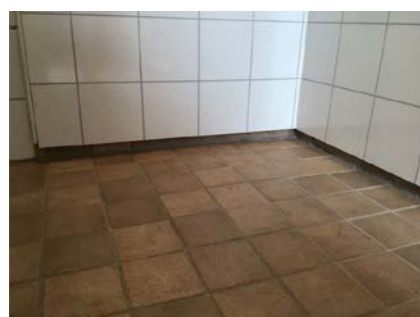
mangler bunnlist

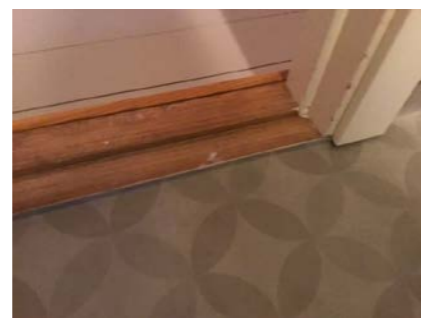
Vurdering av avvik: Rommet har kun naturlig ventilasjon. Våtrommet mangler tilluftsventilering, f.eks. spalte/ventil ved dør.

ikke tilluft

- Mekanisk avtrekk og tilluft må etableres.
- Det bør etableres tilfredsstillende tilluft til våtrom f.eks. luftespalte ved dør e.l.

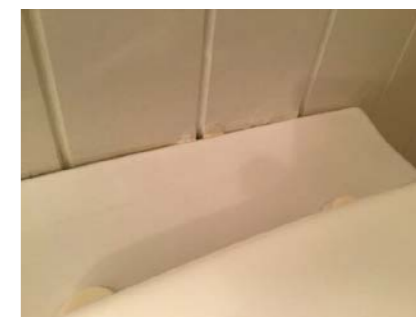
svelling/fuktskade
