# Tilstandsrapport

📍 Romsåskroken 11, 4580 LYNGDAL

# gnr. 156, bnr. 212, snr. 2

Befaringsdato: 25.06.2025

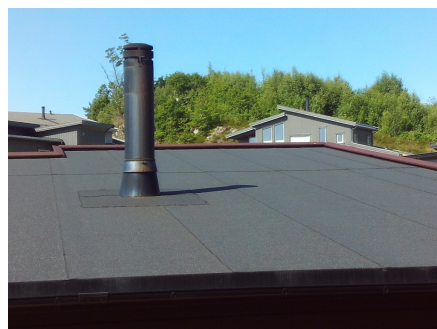
Papp som taktekking.

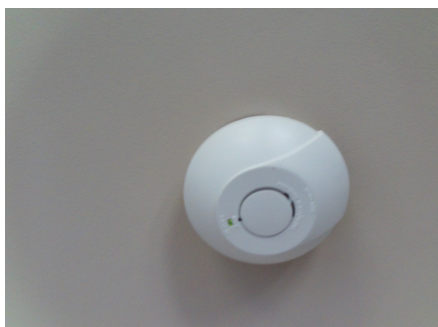
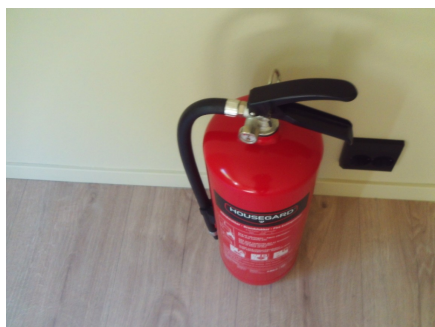
Boligen har røykvarsler og brannslukningsapparat.

1. Er det mangler for brannslukningsutstyr i boligen iht. forskriftskrav på søknadstidspunktet, men minst Byggeforskrift 1985?  
**Nei**
2. Er det skader på brannslukningsutstyr eller er apparatet eldre enn 10 år?  
**Nei**
3. Er det mangler på røykvarsler i boligen iht. forskriftskrav på søknadstidspunktet, men minst Byggeforskrift 1985?  
**Nei**
4. Er det skader på røykvarslere?  
**Nei**
