Tilstandsrapport

Rekkehus

Kruttstien 26, 6514 KRISTIANSUND N

Befaringsdato: 12.12.2024

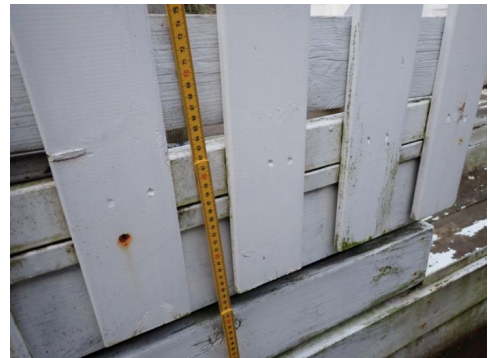
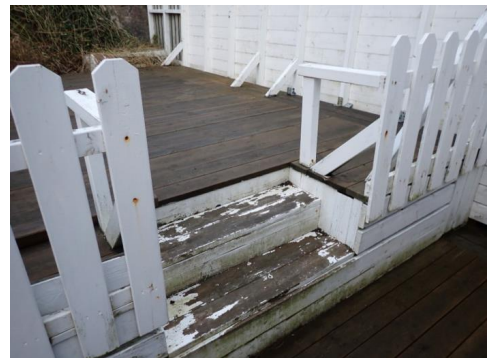
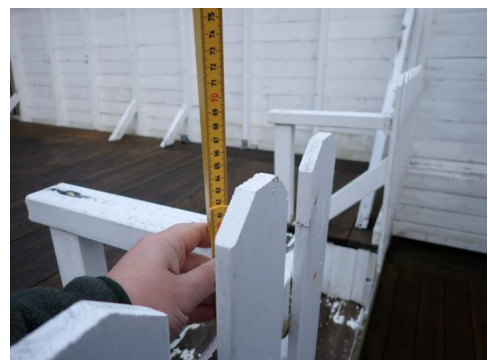
- Rekkverket er såpass lavt at det på grunn av sikkerhetsmessige forhold anbefales økning av høyde.

Det er ikke krav til utbedrende tiltak.

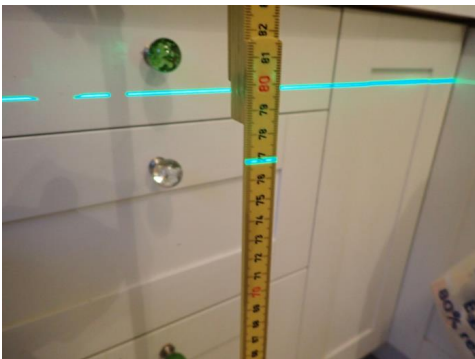
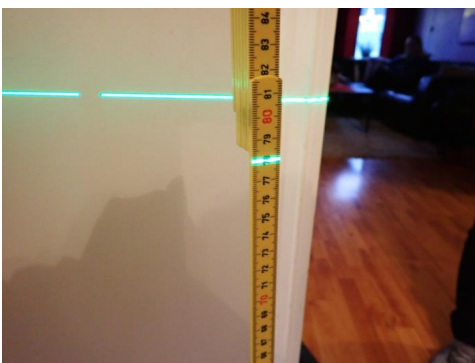
- Målt høydeforskjell på mellom 10 - 20 mm innenfor en lengde på 2 meter. Tilstandsgrad 2 gis med bakgrunn i standardens krav til godkjente måleavvik.

- For å få tilstandsgrad 0 eller 1 må høydeforskjeller rettes opp. Det vil imidlertid sjelden være økonomisk rasjonelt som et enkeltstående tiltak i en bolig som dette. Dersom boligen en gang skal renoveres, kan man vurdere slike tiltak.

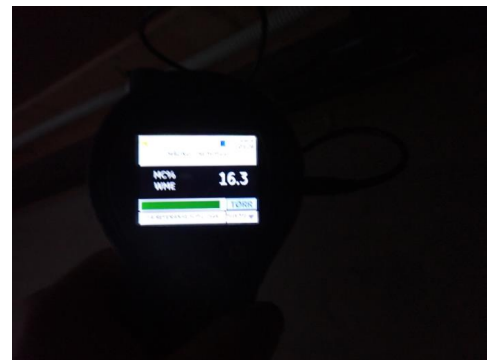
- Det er stedvis påvist fuktnivå som tilsier at konstruksjonen kan ha fuktskader.

Det ble registrert synlig, fuktig grunn inne i krypkjelleren på befaringsdagen. Kjelleren har på befaringsdagen luktproblematikk fra kloakk.

- Overvåk konstruksjonen jevnlig. Avviket kan medføre behov for tiltak, men bør observeres over tid.

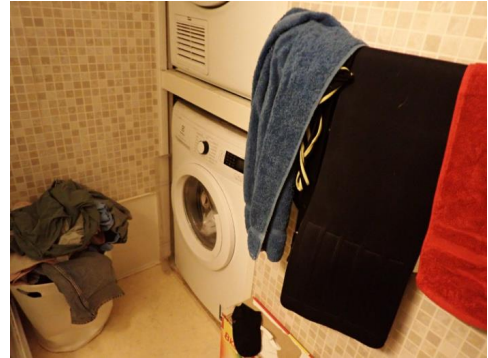
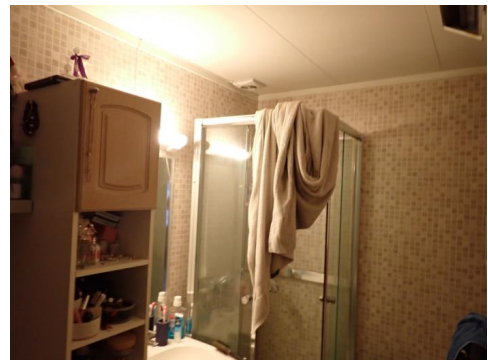
Det er registrert en lengre sprekk i gulvbelegget. Tettesjikt på vegg har sprekker.

En må forvente generell oppgradering av våtrommets tettesjikt/membran for at våtrommet skal tåle en normal bruk etter dagens krav (tett våtsone). En samlet TG 3 for rommet er satt med bakgrunn i alder og manglende tetthet i våtsonen på rommet. Det er ikke behov for å gjennomføre en detaljert tilstandsanalyse, etter standardens krav.

Kostnadsestimat: 100 000 - 300 000

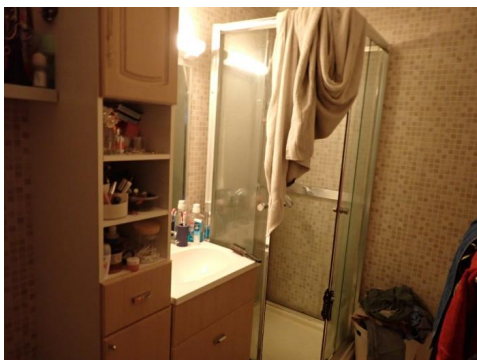
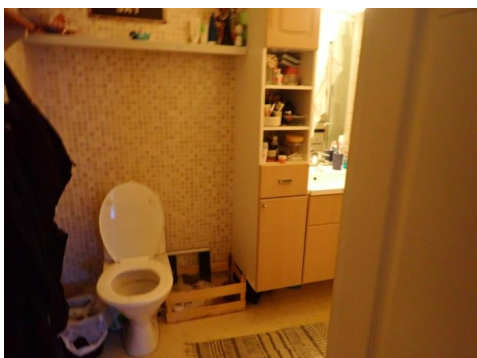
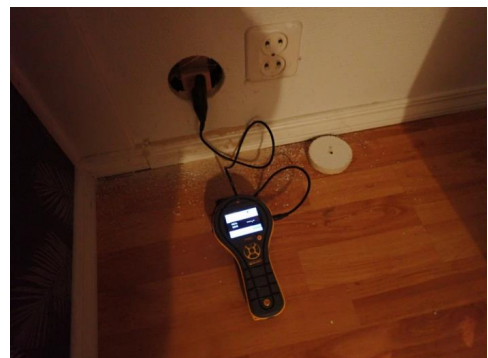
1. ETASJE > BAD

Hulltaking er foretatt og ingen unormale forhold er avdekt. Hulltaking er en stikk kontroll ett sted. Kontrollen kan ikke utelate fuktskader andre steder i rommet.

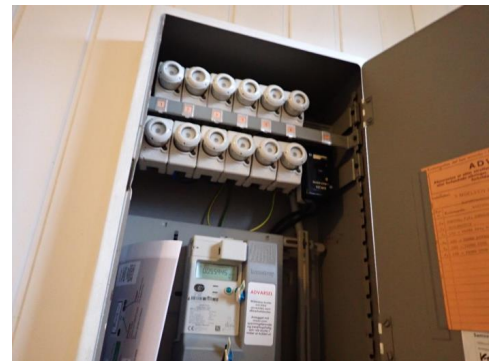
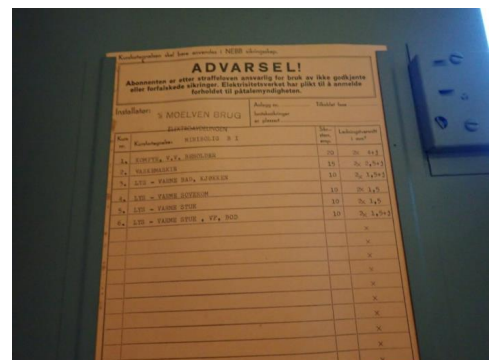
Det elektriske anlegget bør ha en kontroll. Åpne trekke rør for inntakskabel (hovedstrømskabel) i kjeller. Takstmann er ikke EL fagmann og deler av anlegget er skjult. På generelt grunnlag anbefaler DSB (Direktoratet for Sikkerhet- og Beredskap) kontroll av EL anlegg hvert 5. år. Kostnadsestimat i rapporten her, er for en EL-kontroll og hensyntar ikke eventuelle fremtidige påkostninger for utbedring av eventuelle avvik.

Kostnadsestimat: Under 10 000

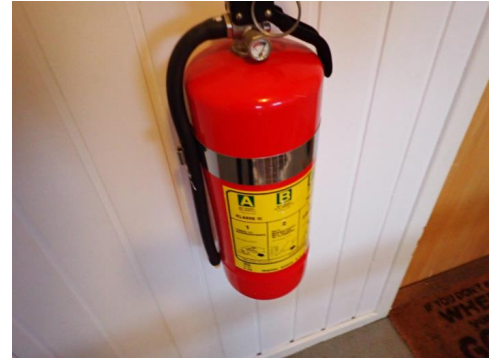
1. Er det mangler for brannslukningsutstyr i boligen iht. forskriftskrav på søknadstidspunktet, men minst Byggeforskrift 1985?
Nei
2. Er det skader på brannslukkingsutstyr eller er apparatet eldre enn 10 år?
Ja Det er påvist at boligens brannslukkingsapparat er eldre en 10 år. et anbefales å skifte ut dette.
3. Er det mangler på røykvarslere i boligen iht. forskriftskrav på søknadstidspunktet, men minst Byggeforskrift 1985?
Nei Det er ble ikke registrert noen synlige feil eller mangler på røykvarslerne i boligen
4. Er det skader på røykvarslere?
Nei Det gis TG3 for slukkeapparat som er eldre enn 10 år.

Kostnadsestimat: Under 10 000
