Kruttstien 26, 6514 KRISTIANSUND N

**Rekkehus med sentral beliggenhet  
i et rolig og barnevennlig område**

## Tilstandsrapport

### REKKEHUS

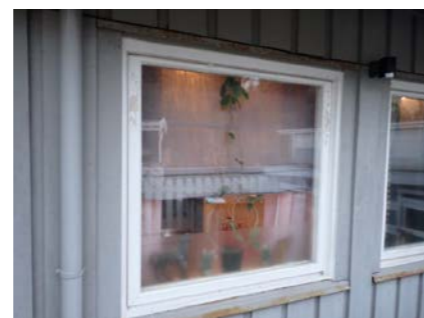
### TG 2 Vinduer

- Det er påvist avvik rundt innsettsdetaljer.
- Det er påvist tegn på innvendig kondensering av enkelte vindusglass.
- Karmene i vinduer er slitte og det er sprekker i treverket.

Vinduet til soverommet som vender ut mot baksiden av boligen viser tegn på fuktskader.

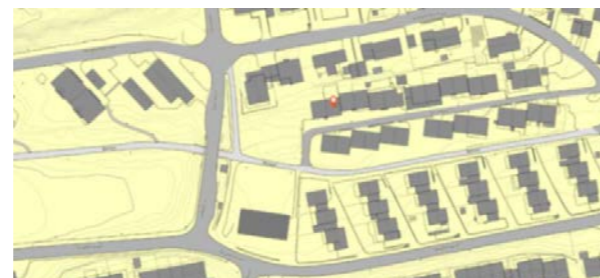
### TG 2 Kryp Kjeller

Bygningen har krypkjeller under trebjelkelag og stubbegulv

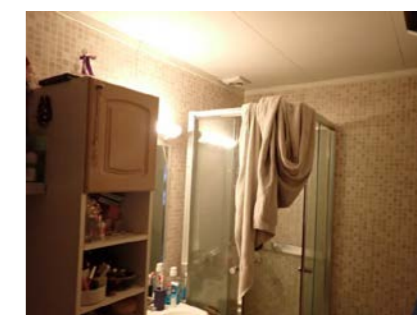
En må forvente generell oppgradering av våtrommets tettesjikt/membran for at våtrommet skal tåle en normal bruk etter dagens krav (tett våtsone). En samlet TG 3 for rommet er satt med bakgrunn i alder og manglende tetthet i våtsonen på rommet. Det er ikke behov for å gjennomføre en detaljert tilstandsanalyse, etter standardens krav.

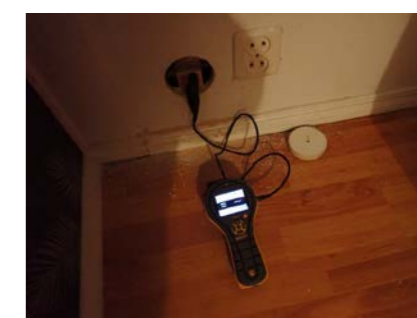
### 1. ETASJE > BAD

### TG 0 Tilliggende konstruksjoner våtrom

Hulltaking er foretatt og ingen unormale forhold er avdekt. Hulltaking er en stikk kontroll ett sted. Kontrollen kan ikke utelate fuktskader andre steder i rommet.

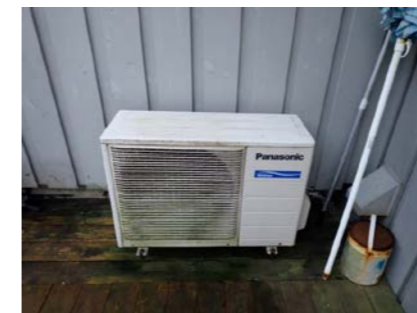
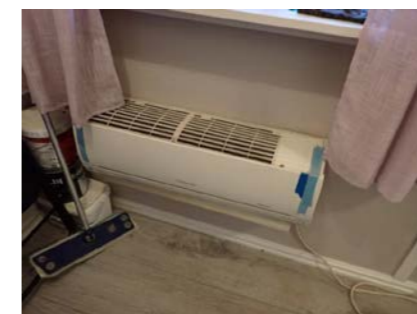
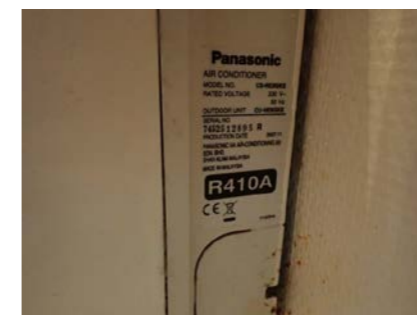
#### TG 2 Varmtvannstank

Boligen er utstyrt med en varmtvannstank på 200 liter. Berederen er plassert i kjelleren.

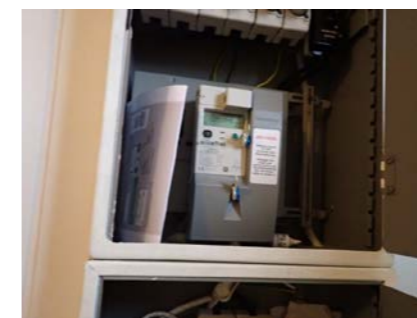
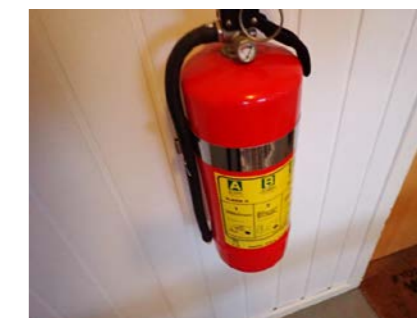
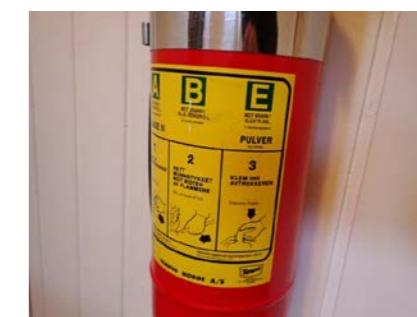
### TG 3 Branntekniske forhold
