Myrarinden 4, 5113 TERTNES

Tertnes - Arkitekttegnet enebolig klar for oppussing. Attraktiv, solrik og barnevennlig beliggenhet. Garasje.

Befaringsdato: 20.09.2024 Rapportdato: 23.09.2024 Oppdragsnr.: 20932-2155 Referansenummer: OF7557

Tilstandsrapport

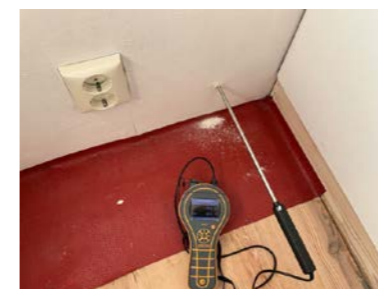
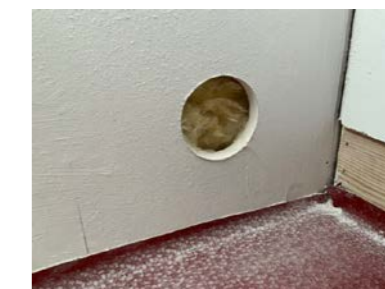
UNDERETASJE > BAD (4,1 M²)

TG 3 Generell

- Overflater må rengjøres, for å fjerne svertesopp.

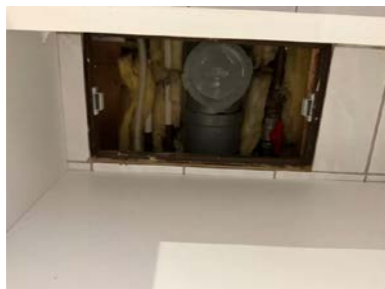
TG 2 Avløpsrør

Avløpsrør av plast. Stakeluke på bad i underetasjen.
