# Tilstandsrapport

Fritidsbolig

Heimstølvegen 11, 2890 ETNEDAL

Befaringsdato: 06.02.2026

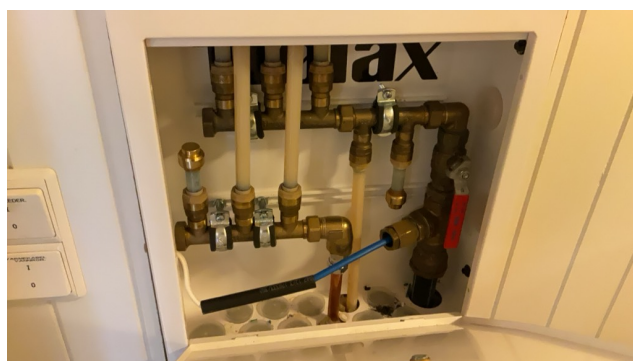
Fordelerskap

Innvendige vannledninger er av plast (rør i rør). Det er besiktiget i rørskap.

Vannledning, avløpsledning og VVS-installasjoner er kun visuelt kontrollert, og dermed uten rør-/VVS-teknisk bakgrunn. For en fullstendig kontroll av anlegget anbefales kontroll av rørlegger.

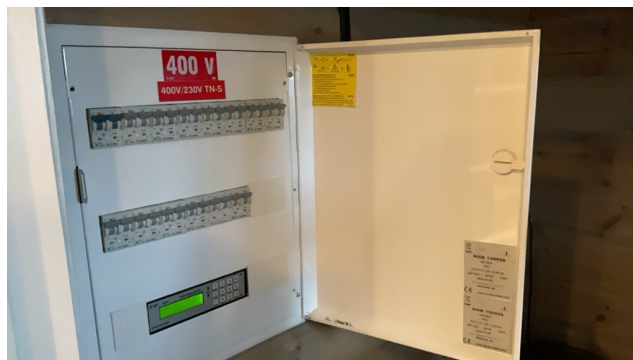
Sikringsskap

10. Er det tegn på at kabelinnføringer og hull i inntak og sikringsskap ikke er tette, så langt dette er mulig å sjekke uten å fjerne kapslinger?  
**Nei**
11. Finnes det kursfortegnelse, og er den i samsvar med antall sikringer?  
**Ja**
12. Foreta en helhetsvurdering av det elektriske anlegget, dets alder, allmenne tilstand og fare for liv og helse. Bør det elektriske anlegget ha en utvidet el-kontroll?  
**Nei**
