# Tilstandsrapport

Enebolig

Nonstindvegen 6, 7970 KOLVEREID

Befaringsdato: 26.09.2024

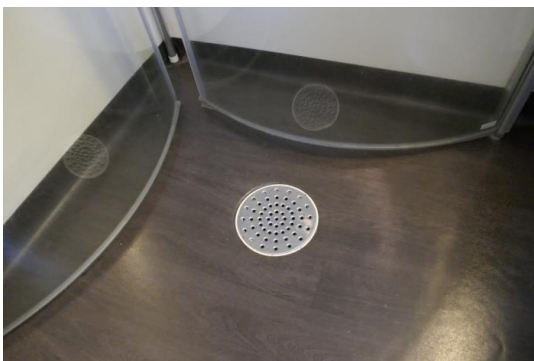
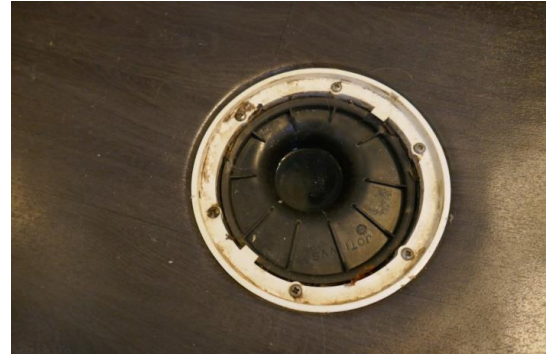
- Det er påvist at gulvoverflaten har sprekker.

Sprekk i gulvbelegg i overgang til terskel.

Lekkasjevann kan trenge inn i sprekk ved terskel, forholdet må utbedres. Det forutsettes at det er tett i overgang gulv/døråpning bak foring/dør-list, forholdet må avklares.

Sluk i gulv i dusjsone av plast, belegg er klemt til sluk med klemring.

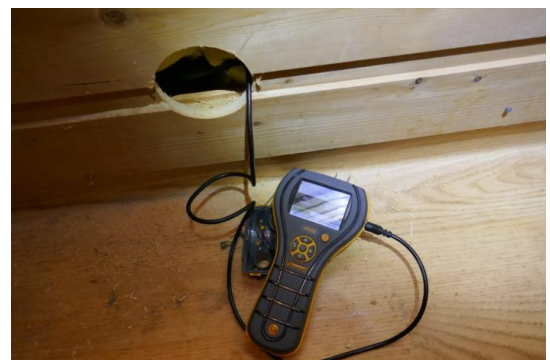
### ! TG 0 Tilliggende konstruksjoner våtrom

Hulltaking utført fra tilstøtende rom som er bod, måling utført mot dusj-sone uten å finne negative forhold.
