Nonstindvegen 6, 7970 KOLVEREID

**Enebolig med utleieenhet i sokkel**

# Tilstandsrapport

Befaringsdato: 26.09.2024

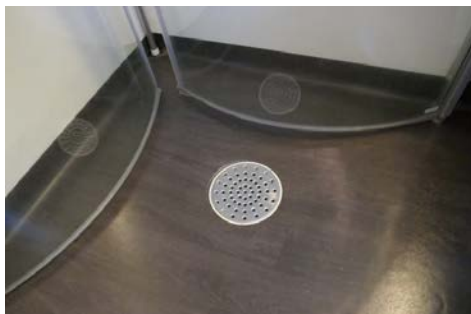
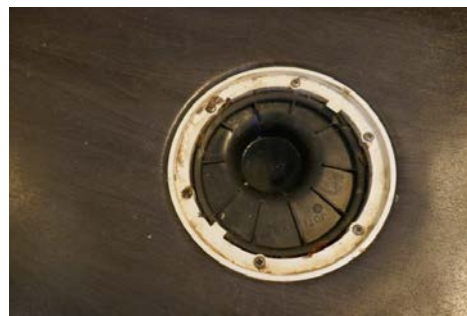
- Det er påvist at gulvoverflaten har sprekker.

Sprekk i gulvbelegg i overgang til terskel.

Sluk i gulv i dusjsone av plast, belegg er klemt til sluk med klemring.

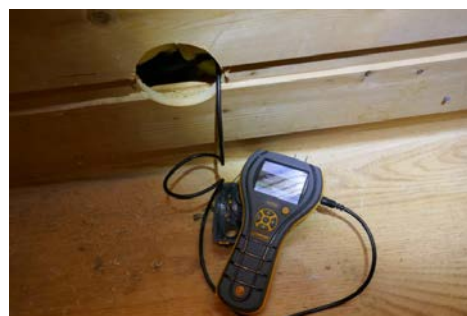
### ! TG 0 Tilliggende konstruksjoner våtrom

Hulltaking utført fra tilstøtende rom som er bod, måling utført mot dusj-sone uten å finne negative forhold.

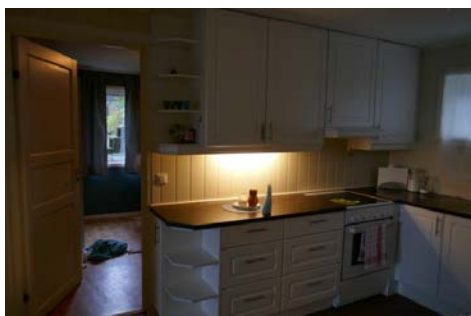
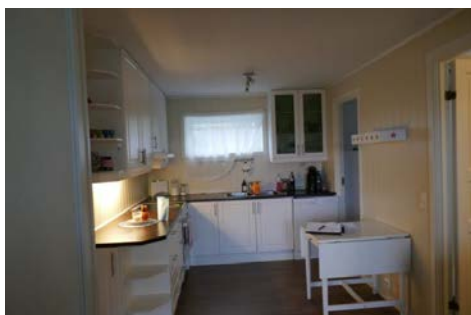
## KJELLER > STUE/KJØKKEN

Gulvoverflater med laminatgulv, vegger med malte MDF plater og malt himling.  
Kjøkkeninnredning med normal standard og normal mengde benker og skap. Profilerte fronter med malt overflate og laminat benkeplate.  
Hvitevarer med oppvaskmaskin og komfyr.

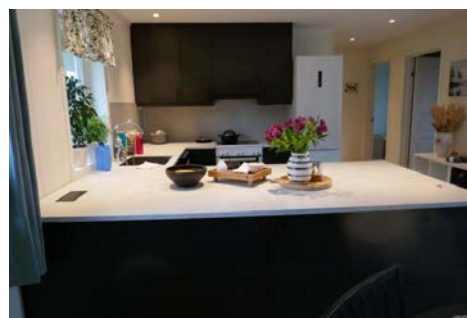
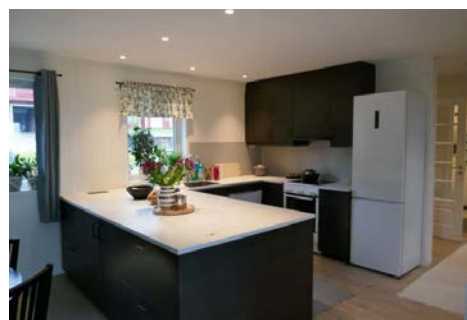
Kjøkken av nyere dato, moderne og tidsmessig. Kjøkken med åpen løsning til stue. Gulv med laminat overflate, MDF plater på vegger og standard malt himling. Innredning fra 2022 med normal mengde benker og skap. Glatte malte fronter og laminat benkeplate. Hvitevarer med komfyr, kjøleskap og oppvaskmaskin, kjøleskap er ikke integrert.
