# Aunbygdvegen 256 7357 SKAUN

## Tilstandsrapport Eierskifte

Rapportdato: 26.11.2025 (Gyldig til 26.11.2026)

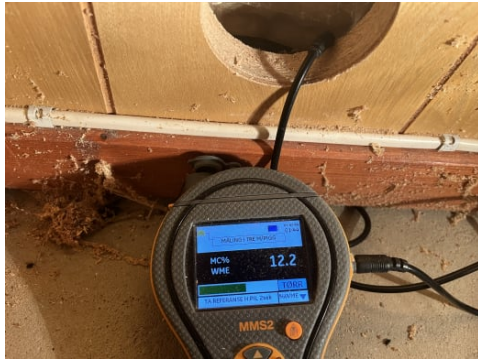
## 6.4 Rom under terreng

| Type rom under terreng | Delvis innredet |
| Sokkeletasjen er innredet til boligformål og jordkjeller. | |

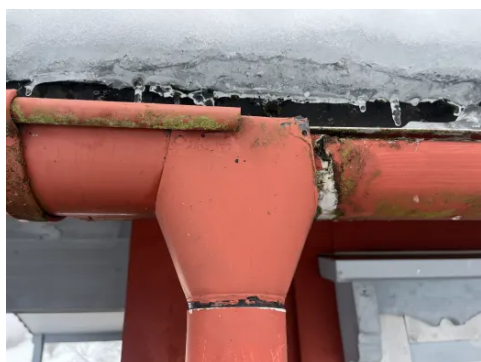
## 6.10 Renner og nedløp

Type

Metall

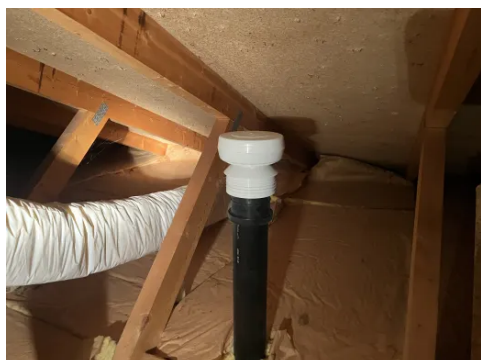
## 6.19 Avløpsrør

| Type avløpsrør | Plast |
| Er det gjennomført arbeider på anlegget etter byggeår? | Ukjent |

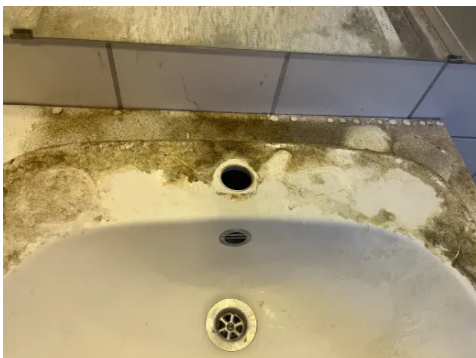
## 6.25 Våtrom: Bad, 1. etasje

| Bygningsdel | Oppsummert begrunnelse for tilstandsgrad |
|---|---|
| Våtrom: Bad, 1. etasje - Membran, tettesjikt og sluk | Tilstandsgrad 2 er satt med bakgrunn i alder på tettesjikt og derav økt risiko for lekkasjer. |
