# Tilstandsrapport

Rekkehus

Helligbergvegen 68, 8663 MOSJØEN

Befaringsdato: 06.11.2025

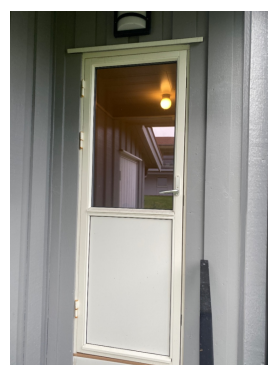
Det er påvist rust i hengsler.

Balkongdør.

Rust i hengsler.

Rust på hengslene bør fjernes og hengslene bør behandles for å hindre videre rustdannelse. Dersom tiltak ikke utføres, kan dette føre til redusert funksjon og levetid på døren, samt økt risiko for at hengslene svikter.

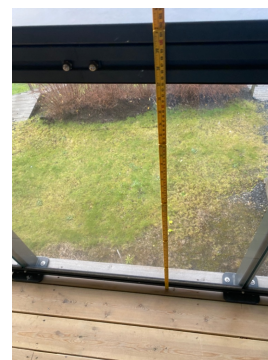
Rekkverkshøyde.

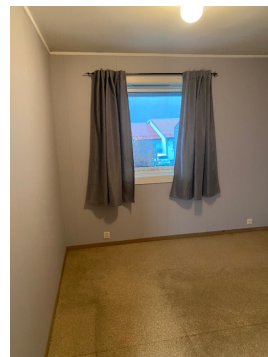
Vinylbelegg på soverom.

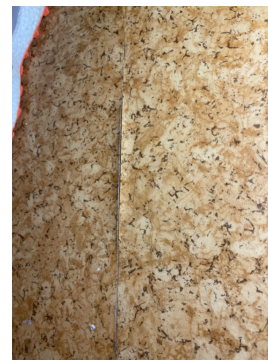
Skjøte på vinylbelegg i gangen, underetasjen.

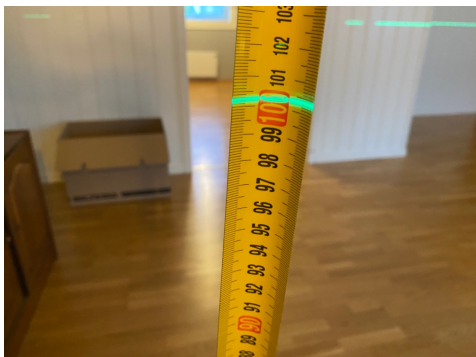
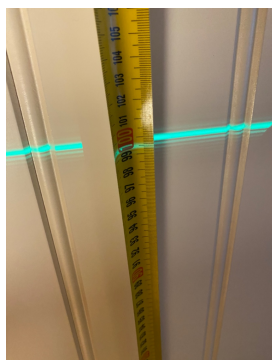
Hovedetasje, stue: Planavvik i etasjen innenfor 2 meter er ca. 4 mm. Planavvik gjennom hele rommet er ca. 6 mm.

Måleavvik hovedetasjen.

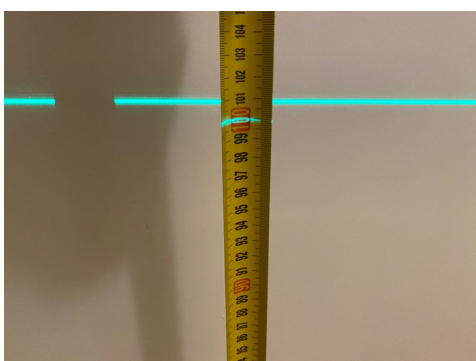
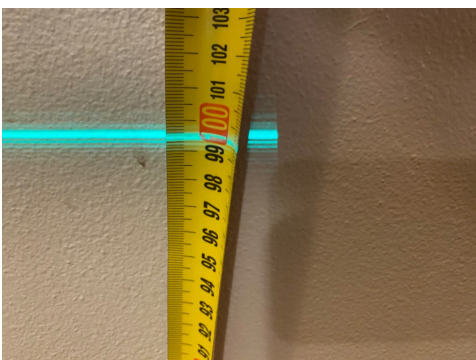
Underetasje, gang: Planavvik i etasjen innenfor 2 meter er ca. 1 mm. Planavvik gjennom hele rommet er ca. 6 mm.

Måleavvik underetasjen.

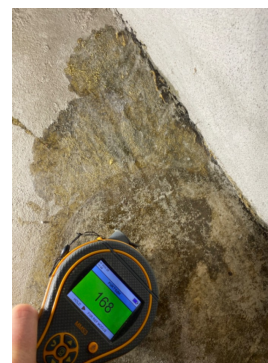
Det ble ikke registrert forhøyde verdier ved fuktsøk mot gulv og vegger under terrenget.

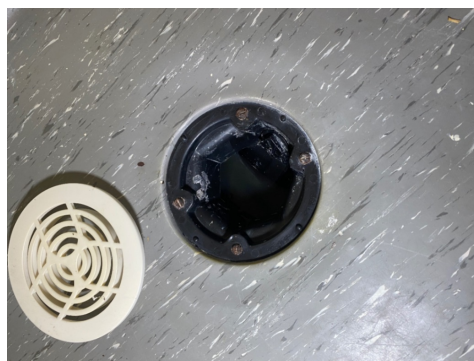
Det er registrert veggplater i våtsonen som ikke er fuktbestandig samt enkelte fuktskader i nedkant av platene samt fuktskjolder i taket mot avtrekksventil.

Plastsluk.

Våtrommets tettesjikt og overflater bør oppgraderes og dokumenteres i henhold til gjeldende forskrifter, for å sikre at rommet tåler normal bruk og for å redusere risikoen for fuktskader i tilstøtende konstruksjoner. Manglende oppgradering medfører økt fare for vanninntrenging og skader på bygget.

Det bør gjøres ytterligere undersøkelser av fukt mot ventil i taket, takplater med fuktsvellinger/skader bør byttes.

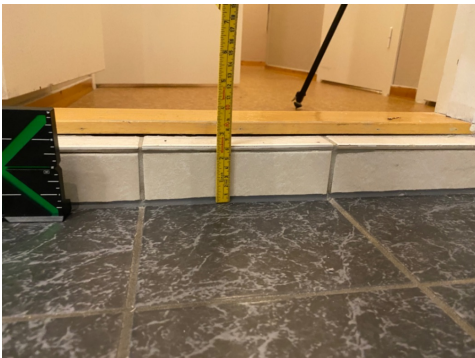
Høyde til underkant terskel.

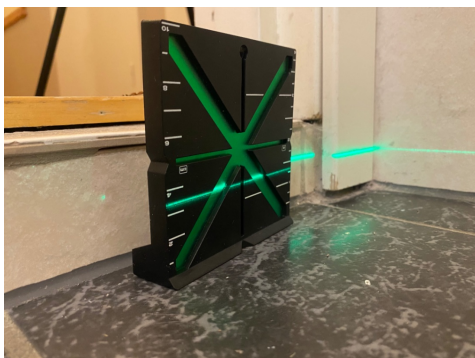
- Det er påvist avvik i fallforhold til sluk i forhold til krav i forskrift på byggetidspunktet.

- Til tross for avviket i fall/høydeforskjell til sluk, vil gulvet fortsatt kunne lede vann mot sluket, men med redusert effektivitet. Dette kan potensielt øke risikoen for vannansamling i enkelte områder av badet.

Måling av fall fra dør

Vær oppmerksom ved bruk. For å få tilstandsgrad 0 eller 1 må gulvet bygges med riktig fall til sluk. Det vil imidlertid sjelden være økonomisk rasjonelt som et enkeltstående tiltak. Ved en eventuell renovering, påse at badet bygges med tilfredsstillende fall til sluk.

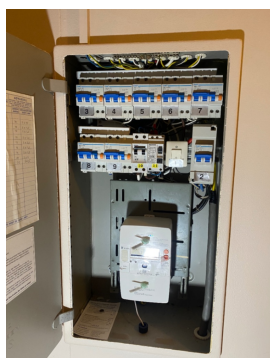
El-skap.
