Helligbergvegen 68, 8663 MOSJØEN

**3-roms rekkehus med flott utsikt  
over Vefsnfjorden og gode  
solforhold. Nært fine turområder.**

| Tilstandsrapport ..... | 38 |

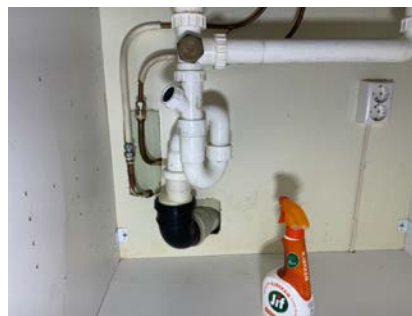
Det er påvist fuktskjolder/svelling i bunnplate i benkeskap.

Kontroll av røropplegget.
