# Tilstandsrapport

Tomannsbolig

Heireveien 14 , 1529 MOSS

Rapportdato: 12.03.2026

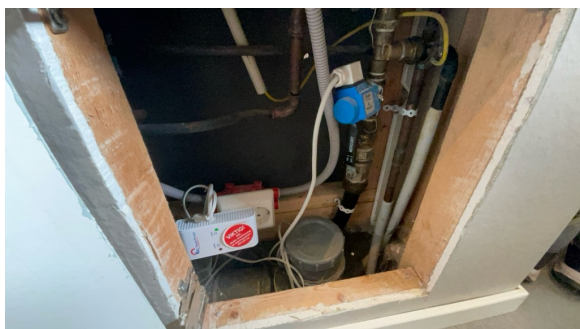
- Tidspunkt for utskiftning av vannledninger nærmer seg.
- Det er ikke behov for utbedringstiltak siden anlegget fungerer i dag, men ut ifra alder kan skader plutselig oppstå på eldre anlegg.

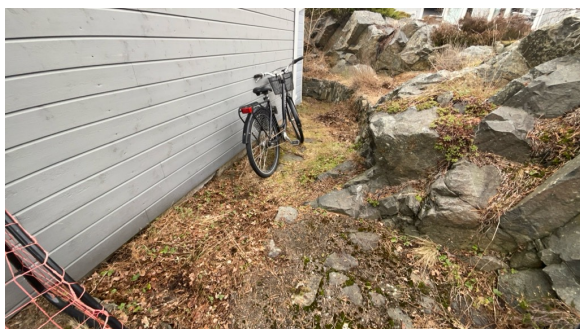
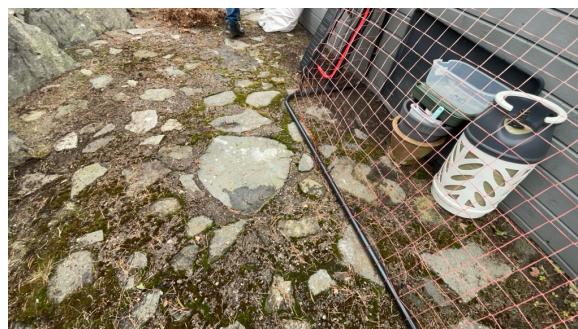
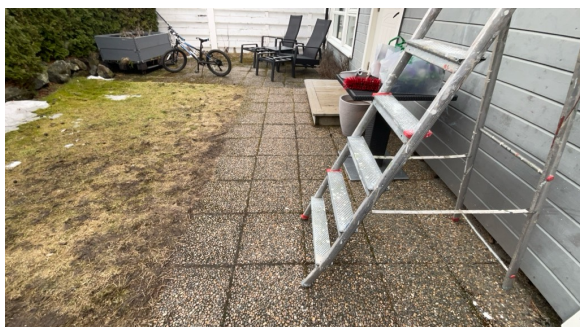
- Det bør foretas terrengjusteringer.

Manglende/lite fall vekk fra bygningen gir ekstra påkjenninger med fukt på bygningsdelar mot terreng. Det må etableres fall ut fra bygningen min. 3 meter. Konsekvens for manglende tiltak er fuktpåkjenninger på bygningsmassen som vil kunne gi fuktskader.
