# Tilstandsrapport

Fritidsbolig

Reglavegen 9, 2890 ETNEDAL

Befaringsdato: 13.10.2025

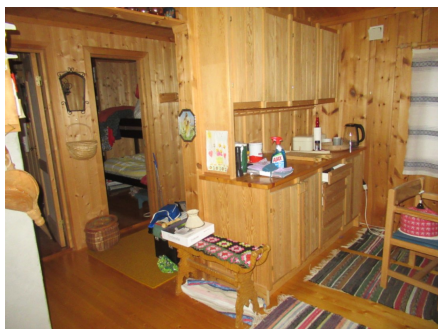
Opprinnelig kjøkken i del av stue er utført i tre med profilerte fronter.

Under og overskap samt benkeplate. Ingen hvitevarer.

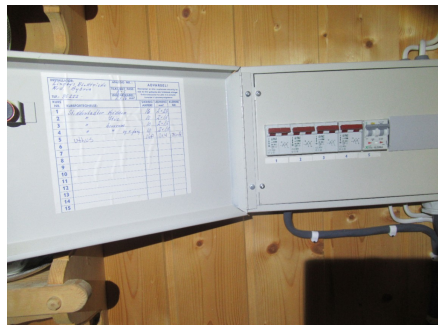
På generelt grunnlag anbefales det kontroll av eldre anlegg. Da hytte har noe bevegelse grunnet ustabile grunnforhold anbefales kontroll av anlegget. Det er ikke gitt TG da anlegget mangler dokumentasjon.
