Reglavegen 9, 2890 ETNEDAL

**Trivelig fritidsbolig beliggende i  
naturskjønne omgivelser ved  
Lenningen – god utsikt -nær  
skiløyper og flott turterreng**

# Tilstandsrapport

## FRITIDSBOLIG

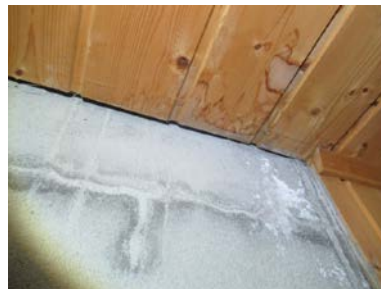
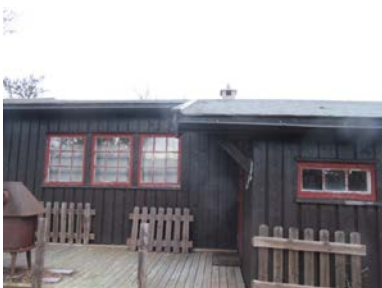
Konstruksjonen har skjevheter og manglende lufting og inspeksjonsmulighet av del med flat himling.

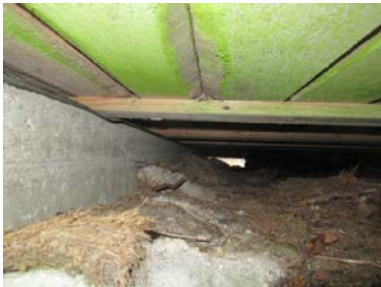
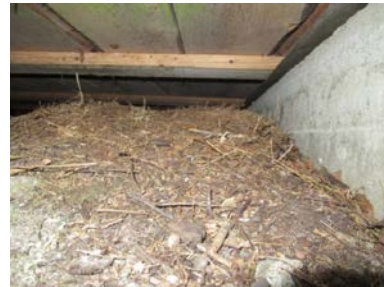
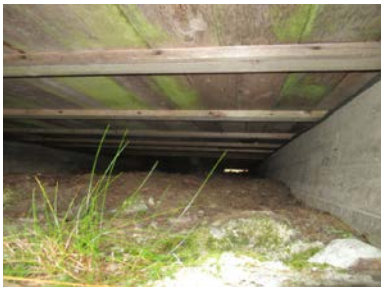
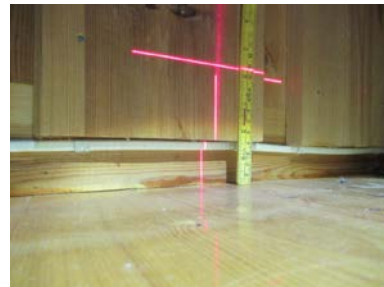
- Det er registrert symptom på sopp/råte.
- Målt høydeforskjell på over 30 mm gjennom hele rommet. Tilstandsgrad 3 gis med bakgrunn i standardens krav til godkjente måleavvik.

Det anbefales tiltak i forhold til synlig sopp på undersiden mot grunn. Skjevheter er målt til over 6 cm i stue og ellers skjevheter i alle rom. Skjevheter skyldes bevegelser i grunn og gir følgefeil til hele bygningen.

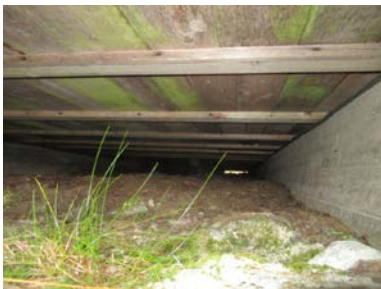
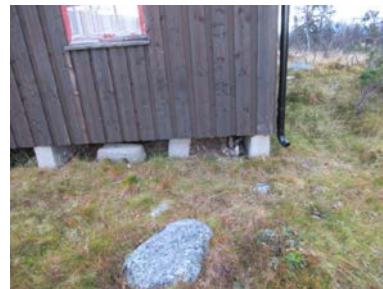
Grunnmur har en del skjevheter som skyldes telebevegelse og telefarlige masser i grunn.  
Ingen tegn til frostsikring.

Frostsikre og stabilisere før man evt justerer hytte.
