# YTRE ARNA | Enebolig med fin utsikt og sentral beliggenhet | Like v/buss og butikk | Kort vei til

# Tilstandsrapport

gnr. 302, bnr. 617

Befaringsdato: 12.06.2025

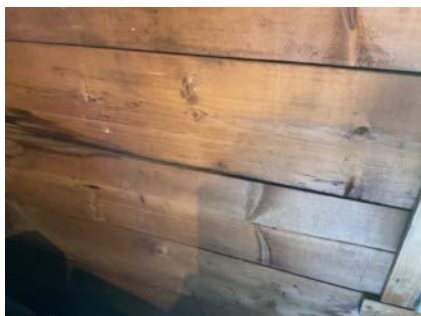
- Det er avvik:
- En del slitasje og avskallende maling.  
Noe mm i konstruksjonene.  
Manglende lufting i overgang vannbord og kledning.  
Noe råte i treverk.  
Noen eldre fuktmerker på plank innvendig.

Yttervegger i plank.

- Tiltak:
- Det er behov for oppgraderinger, maling.  
Noe treverk er modent for utskifting.

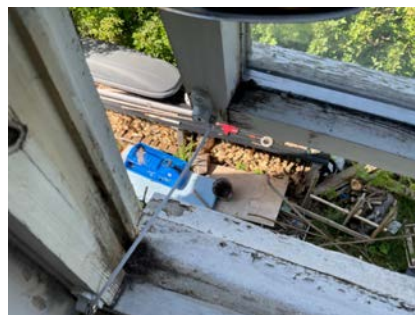
## TG 3 Vinduer

Koffertloft: Takvindu med enkle glass i støpejern, samt et vindu med enkle glass i trekarm.  
Vinduer med 2 lags isolerglass i trekarmer.  
Varierende alder.  
3 stk i 2. etg.  
2 stk i 1. etg.  
Vindu med enkelt glass i bod.  
Kjeller: Vinduer med enkle glass.

- Det er avvik:
- Noen punkterte glass.
- Generelt slitte karmer/vinduer.

Det er behov for en del nye vinduer.

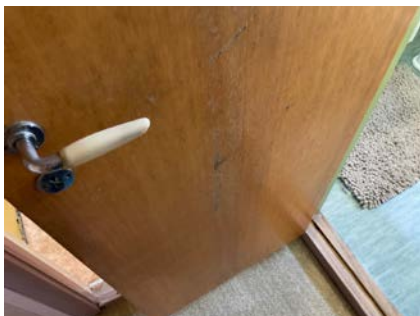
## TG 2 Innvendige dører

Malte fyllingsdører.  
Finerte glatte dører.

Vedlikehold samt enkelte justeringer.

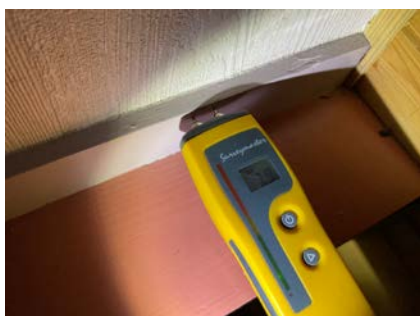
## KJELLER > VASKEROM

### TG 3 Generell

- Våtrommet må totalrenoveres. Alle forhold med tettesjikt, våtsone, sluk m.m. må dokumenteres.

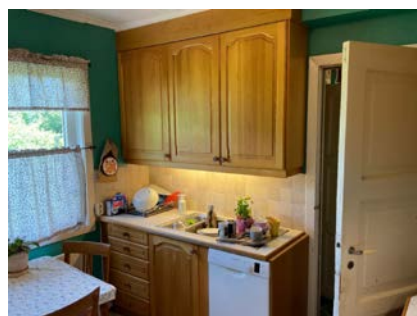
## KJELLER > VASKEROM

- Det er ved bruk av fuktindikator rundt utsatte hvitevarer påvist indikasjoner på fuktighet.

Fuktutslag i benkeplate ved vask.

- Det er viktig å merke seg at fuktindikatormålinger kan være beheftet med noe usikkerhet. Derfor anbefales det å gjennomføre grundigere undersøkelser for å bekrefte omfanget av fuktindikatorutslagene og identifisere kilden. Dette kan innebære bruk av mer avanserte fuktmålere, inspeksjon bak overflatematerialer etc.

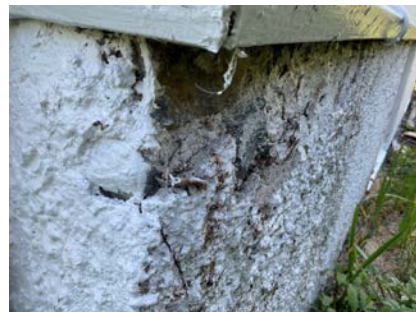
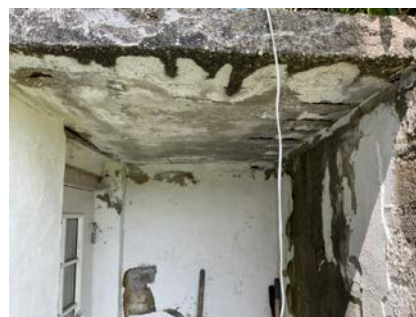
## ! TG 2 Grunnmur og fundamenter

Fundamentert på faste masser. Videre grunnforhold er ikke kjent.  
Grunnmur/fundamenter av naturstein/betong.

Kjellervegger har behov for vedlikehold.

Murer og dekke ved kjellerinngang har behov for oppgraderinger/vedlikehold.

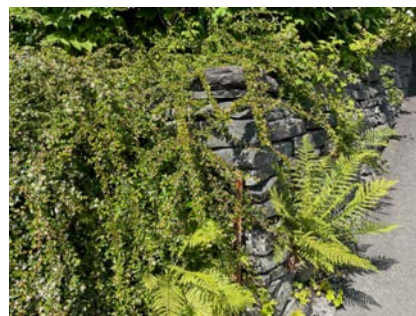
## ! TG 2 Forstøtningsmurer

Natursteinmur i sørøstre del av tomten.

Det anbefales ytterligere undersøkelser av utvendig mur.
