Tilstandsrapport

📍 Flatbyveien 5, 1930 AURSKOG

gnr. 188, bnr. 19

Befaringsdato: 20.02.2024

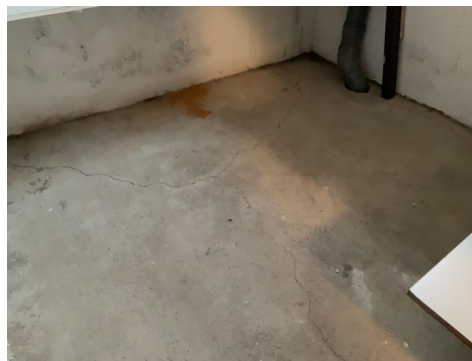
- Det er påvist indikasjoner på noe fuktgjennomtrenging inn i kjellermur.
- Det er påvist indikasjoner på noe fuktgjennomtrenging i kjellergulv.

Med overflatesøk med fuktindikator Protimeter MMS ble det påvist forhøyede fuktverdier stedvis nederst på grunnmur og stedvis i betonggulv i kjeller.

Grunnmur og betonggulv mot grunn på bygninger fra denne byggetiden er normalt ikke fuktsikret og kapilærsug av fukt kan forekomme.

- Det påviste fuktnivå gir grunn til å overvåke konstruksjonen jevnlig for å se utvikling over tid, og eventuelt foreta tiltak for å unngå fuktskader.
