Flatbyveien 5, 1930 AURSKOG

**Frittliggende landlig enebolig med
romslig tomt på over 1,7 mål.
Solrik hage med plass til feks stor
garasje og dyrehold**

Befaringsdato: 20.02.2024 Rapportdato: 21.02.2024 Oppdragsnr.: 10816-24023 Referansenummer: XZ6564

Tilstandsrapport

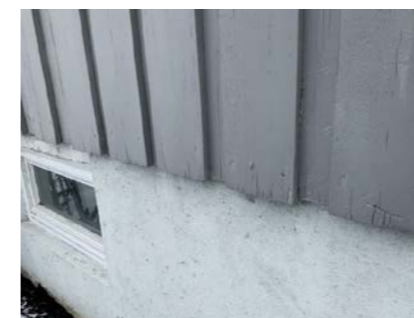
- Utvendig > Vinduer: Det er påvist avvik rundt innsettingsdetaljer. Beslag er avsluttet utenfor vinduet som kan medføre utettheter og lekkasjer. Ufagmessig løsning. Det mangler vannbrett over 1 vindu i 1. etasje. Tiltak: Det bør gjøres tiltak for å lukke avviket. Beslag bør utbedres.

- Det bør gjøres tiltak for å lukke avviket.

Beslag bør utbedres.

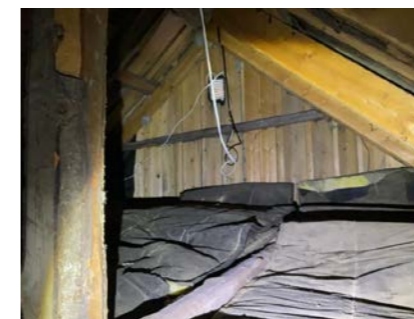
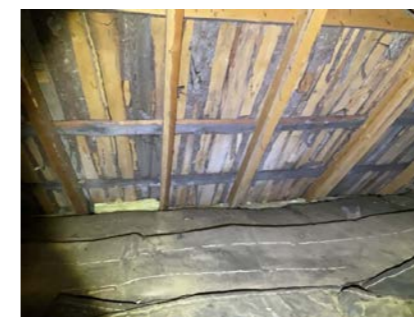
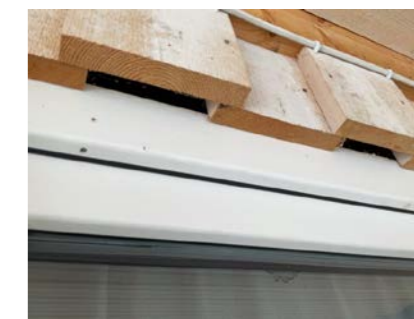
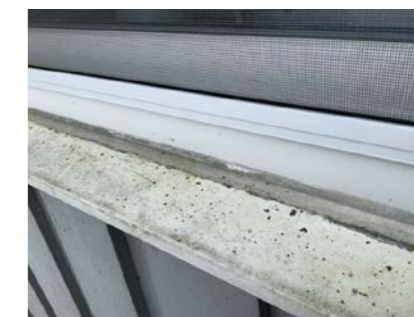
Takkonstruksjon/Loft

Saltakskonstruksjoner av tre. Kaldloft/kryp loft.

Det bør monteres vindsperre på gavlvegger for å hindre slagregn mm. å komme inn på loftet.

Det bør lages større luftespalte i nedre kant/skråtaket for å hindre kondensdannelse.

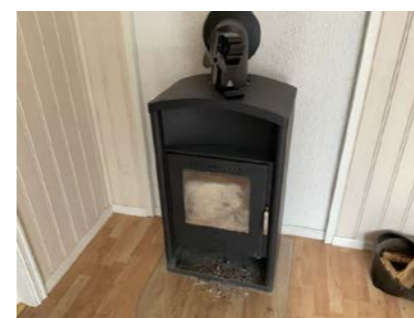
- Innvendig > Pipe og ildsted: Mer enn halvparten av forventet brukstid er passert på pipe. Ildfast stein har sprekker. Pipevanger er ikke synlige. Deler av pipeløp er igjenbygget i 2. etasje og ikke synlige. Ildfast stein i peisovn har sprekker. Tiltak: Ildfast stein bør skiftes ut/reparerer. Det bør foretas nærmere undersøkelser av pipeløp. Pipevanger må gjøres tilgjengelig.

- Ildfast stein bør skiftes ut/repareres.
- Det bør foretas nærmere undersøkelser av pipeløp.
- Pipevanger må gjøres tilgjengelig.

Kostnadsestimat: 10 000 - 50 000
