# Tilstandsrapport

📍 Fagertunvegen 7, 8660 MOSJØEN

# gnr. 103, bnr. 395

Oppdragsnr.: 14188-1219

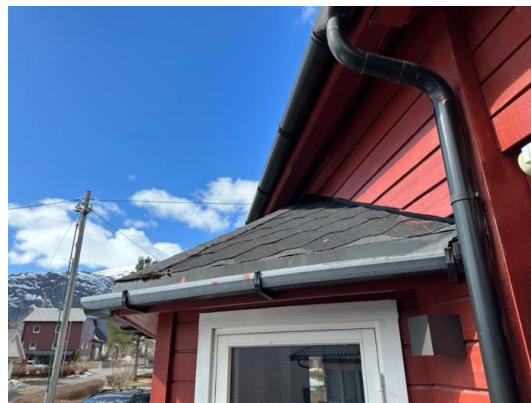
Taktekkingen er av pappshingel. Taket er besiktiget fra bakkenivå.

Det er bekreftet at det vil bli lagt ny pappshingel av Nordland tak i uke 21. Avviket vil bli lukket når dette er utført.

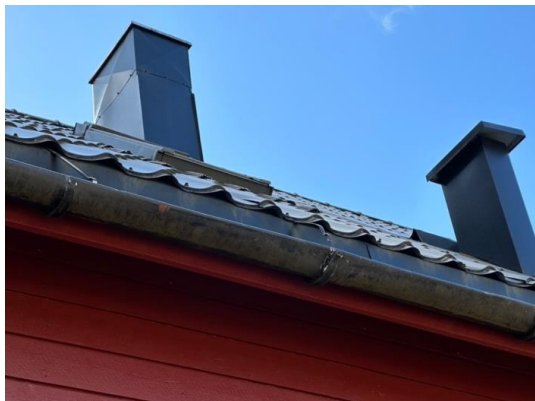
Takrenner, nedløp og takfotbeslag av sort metall. Takstige med faste trinn. Heltrukket pipebeslag og luftehatt av metall. Snøfangere mot sør

- Takrenner/nedløp har store lekkasjer.
- Det er ikke tilfredsstillende bortledning av vann fra taknedløp ved grunnmur.

Det er bekreftet at det vil bli montert nye takrenner av Nordland tak i uke 21. Avviket vil bli lukket når dette er utført.

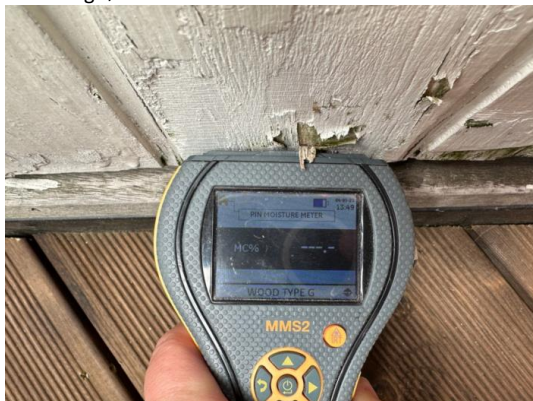
Værslitt balkongdør.

Ingen utslag på fuktmåler ved bruk av pigger.

- Karmene i dører er værslitte utvendig og det er sprekker i trevirket.

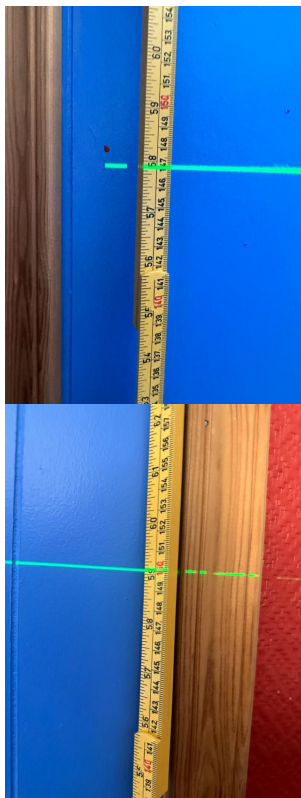
Etasjeskiller er av trebjelkelag mellom etasjene.

- Målt høydeforskjell på mellom 10 - 20 mm innenfor en lengde på 2 meter. Tilstandsgrad 2 gis med bakgrunn i standardens krav til godkjente måleavvik.
- Målt høydeforskjell på over 15 mm gjennom hele rommet. Tilstandsgrad 2 gis med bakgrunn i standardens krav til godkjente måleavvik.

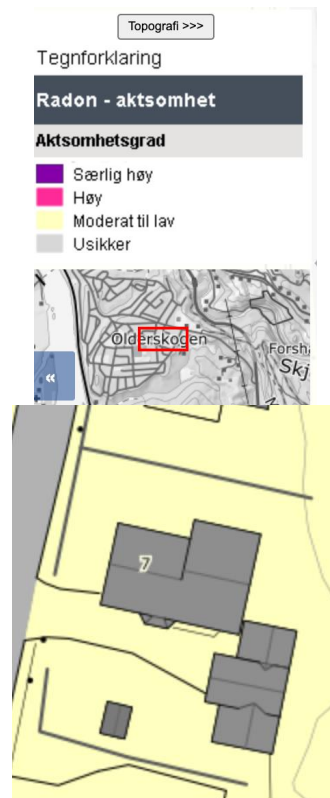
Det er ikke foretatt radonmålinger og bygget er heller ikke utført med radonsperre.

- Radonmålinger er ikke foretatt, heller ikke andre tiltak mot radon, eiendommen ligger i et område som i NGU Radon aktsomhetskart er definert med "moderat til lav" aktsomhetsgrad
- Det er ikke foretatt radonmålinger, og bygget er heller ikke utført med radonsperre.

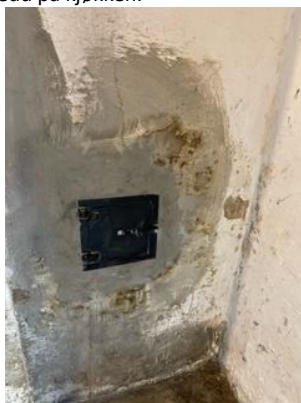
En pipevange er kledd på kjøkken.

- Pipevanger er ikke synlige.
- Ildfast stein har sprekker.

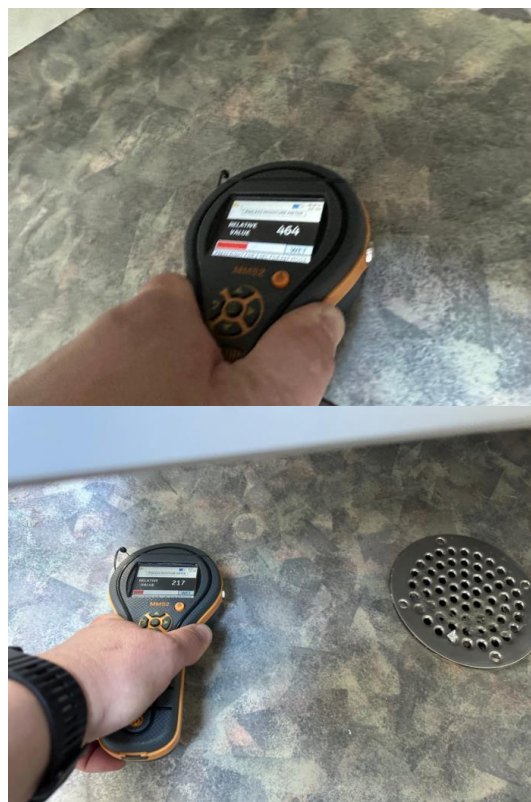
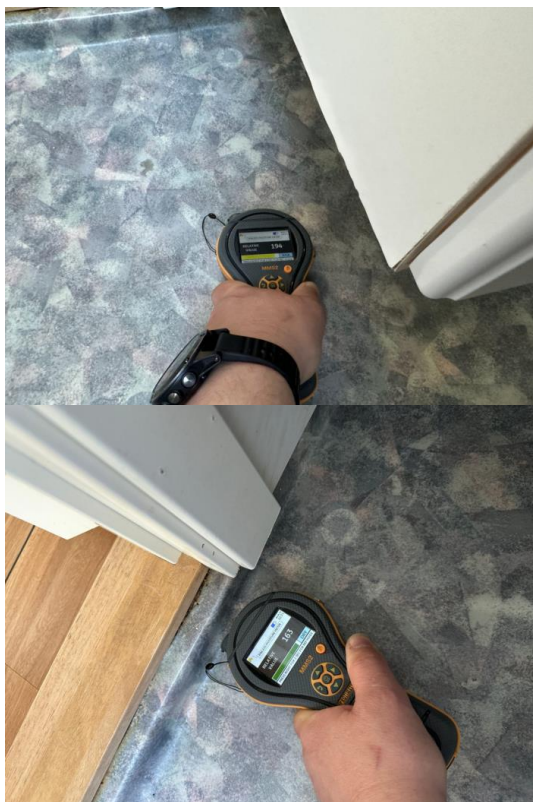
Registrert fukt rundt sluk.

Hulltaking er ikke foretatt da det allerede er påvist andre avvik i våtsonen.

- Hulltaking er ikke foretatt da det allerede er påvist andre avvik i våtsonen.
- Det er registrert symptom på fuktskader

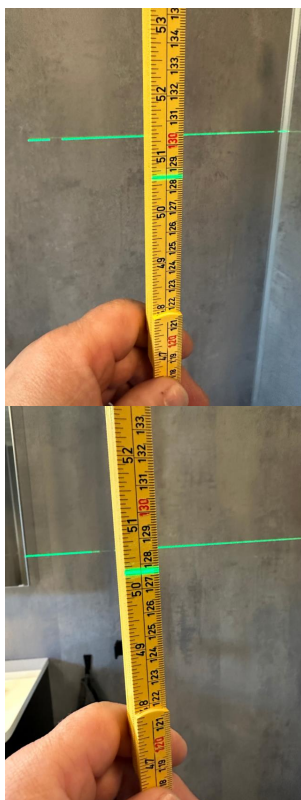
Det er påvist avvik i fallforhold til sluk i forhold til krav i forskrift på byggetidspunktet.

Gulvet er flislagt. Rommet har elektriske varmekabler. Fall mot sluk er målt til 10mm. Det er to sluker i rommet. Lokalt fall i dusjhjørne er 10mm 80cm ut.

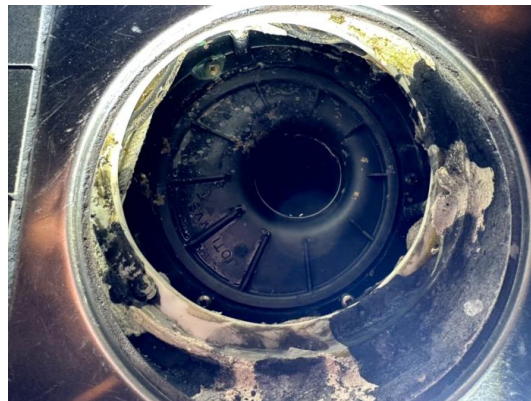
Det er plastsluk og smøremembran med ukjent utførelse. I dusjhjørne er det smurt ny membran i 2022.

Sluk i dusjnisje

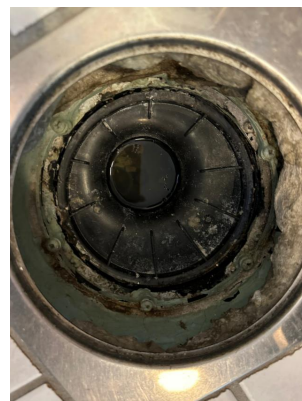
Hjelpesluk.

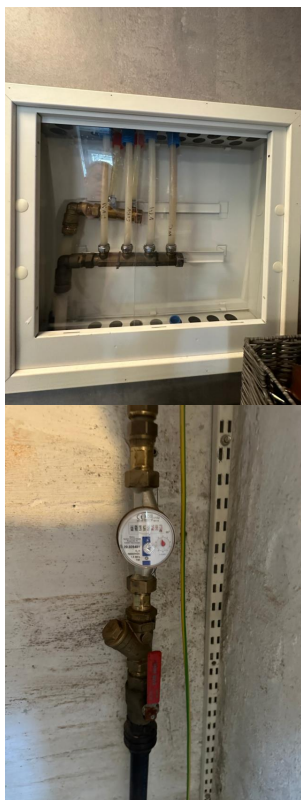
Innvendige vannledninger er av kobber og av plast (rør i rør) ved bad 1.etg. fra 2001. Det er besiktiget i rørskap. Stoppekran i kjeller.

- Mer enn halvparten av forventet brukstid er passert på innvendige vannledninger.

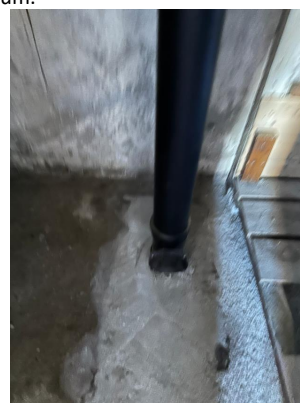
Avløpsrør til vaskemaskin i kjeller er borret inn i jernrør og tettet med byggsaum. Ikke godkjent løsning. En del rust på rør i dette området.

Stakeluke på støpejern, avløp for vaskemaskin er borret inn i jernrør og tettet med byggsaum.

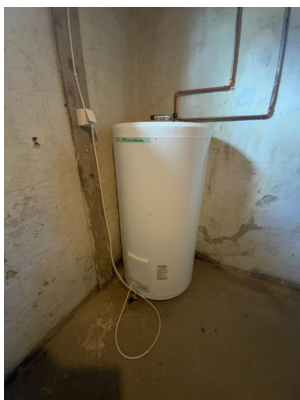
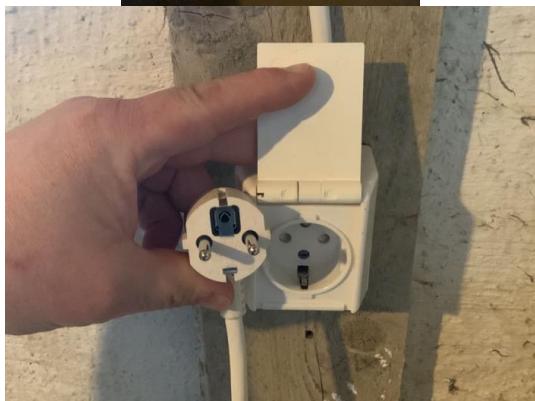
Varmtvannstanken er på ca 200 liter. Takstingeniør har registrert at varmtvannsbereder i ditt anlegg er tilkoblet ved hjelp av støpsel plugget i stikkontakt. Dette har vist seg å være en dårlig sikkerhetsmessig løsning og er veldig utsatt for varmgang. Støpsel tåler ikke langvarig høy belastning. DLE anbefaler at du får en installatør til å koble tanken fast til en egnet bryter.
