Tilstandsrapport

Enebolig

Stigen 5, 1940 BJØRKELANGEN

Befaringsdato: 18.12.2024

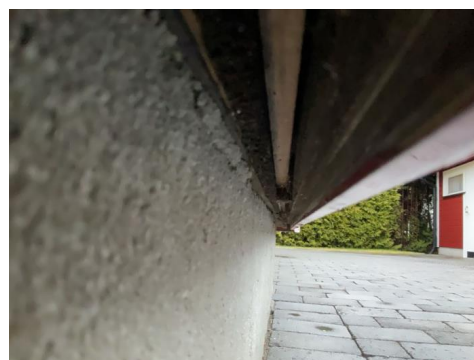
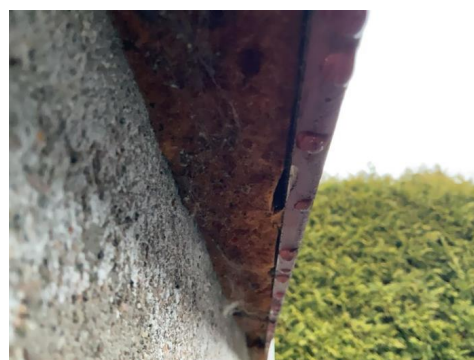
Der hvor det er benyttet bygningsskum så bør dette fjernes for å etablere luftespalte i bunn av kledningen og det bør gjøres andre tiltak for å hindre kald trekk.

Musesperre bør monteres.

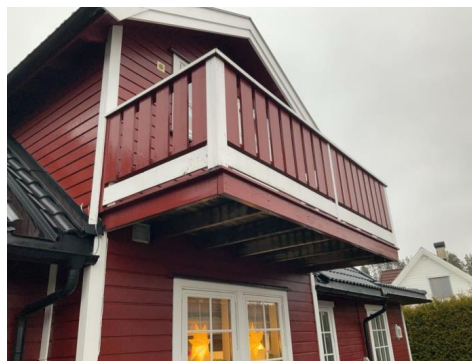
Det er en liten kosmetisk skade på kantbjelken på balkongen, men det ble ikke påvist råteskade her. Skaden oppsto etter påkjørsel med lift iht. eier.

- Det er ikke krav om utbedring av rekkverkshøyde opp til dagens forskriftskrav.

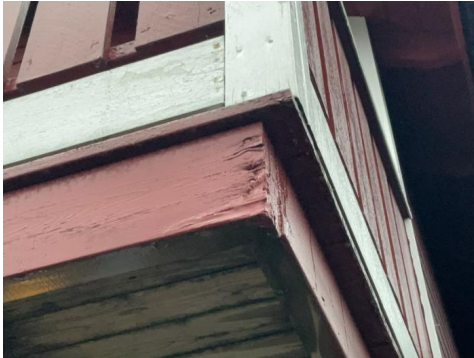
TG 3 Terrasse og hagestue

Terrasser i trekonstruksjon på punktfundamentering. Spaltegulv av tre. Rekkverk i trekonstruksjon på deler.

- Det er ikke krav om utbedring av rekkverkshøyde opp til dagens forskriftskrav.
- Rekkverk må monteres for å lukke avviket.

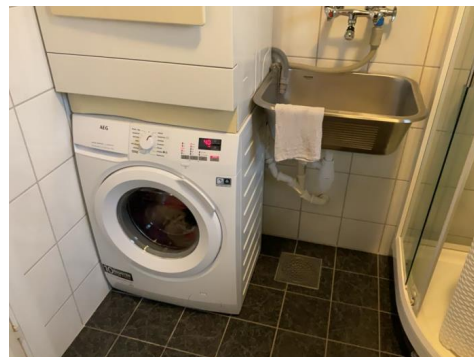
1. ETASJE > VASKEROM

- Det er påvist at høydeforskjell fra topp slukrist til gulv/synlig topp membran ved dørterskel er mindre enn 25 mm.
- Det er påvist avvik i fallforhold til sluk i forhold til krav i forskrift på byggetidspunktet.

- Våtrommet fungerer med dette avviket.

- Overvåk tilstanden jevnlig. For å få tilstandsgrad 0 eller 1 må tettesjiktet skiftes ut, men tidspunktet for når dette er nødvendig er vanskelig å si noe om.
