# Tilstandsrapport

Enebolig

Averøyveien 59 , 6530 AVERØY

Befaringsdato: 28.01.2026

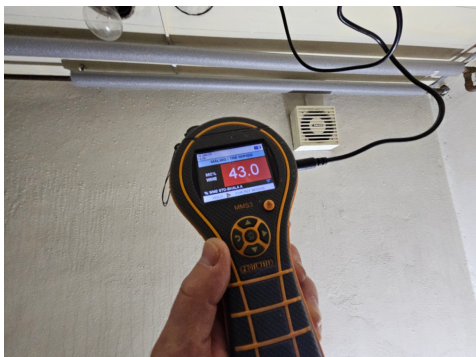
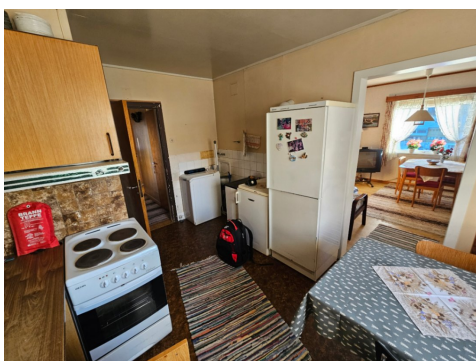
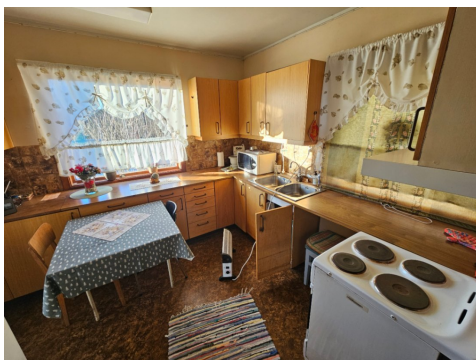
## KJØKKEN

Gulvet er belagt med vinylbelegg. Veggene er kledd med malte plater. Det innvendige taket er lagt med malte plater. Det er en tre-farget kjøkken- innredning som går over to vegger. Innredningen er av skap og skuffer i glatte fronter. Benkeplaten er av laminat med en nedfelt dobbeltvask. Kjøkkenet er utstyrt med frittstående frys/kjøleskap og komfyr.  
- Lukket peisovn

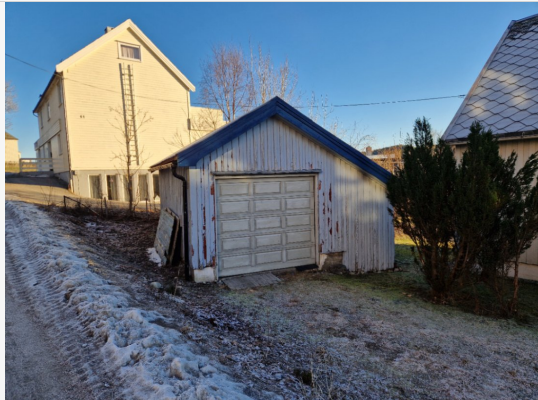
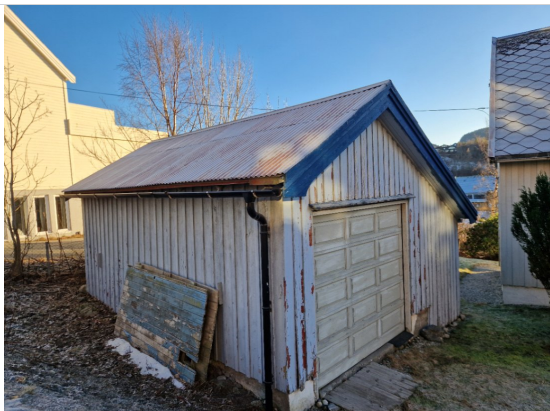
## Garasje

Bygget har gjennomgående lav standard. Se nærmere beskrivelse under Konstruksjoner.
