# Tilstandsrapport

Fritidsbolig

Målsnesveien 2758, 9321 MOEN

Befaringsdato: 16.06.2025

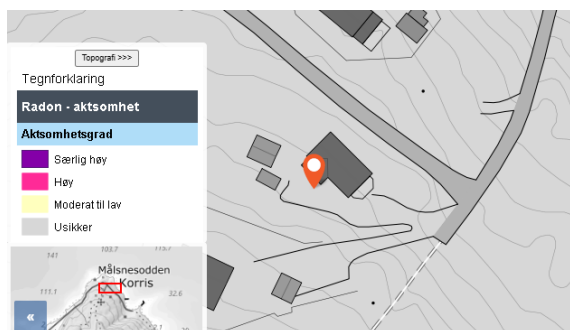
Radongass er en usynlig og luktfri naturlig gass som kan finnes i bygninger. Helsemessig kan eksponering for høye nivåer av radongass øke risikoen for lungekreft. Derfor er det viktig å måle radonkonsentrasjonen i boliger. Denne eiendommen ligger i ett område som ifølge NGUs (Norges Geologiske Undersøkelser) aktsomhetskart har usikker radonforekomst.

Radon aktsomhetsgrad.

- Det bør gjennomføres radonmålinger.

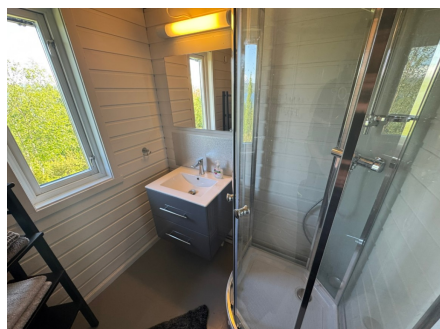
Sluk er plassert under dusjkabinett, ved inspeksjon av sluk er det påvist at den er montert på gulvet uten tettesjikt/membran.  
Dusjkabinettet er helt avgjørende for at det ikke har oppstått fuktskader i rommet.  
Det er påvist tegn til lekkasje fra avløpet til dusjkabinettet.

Badet.

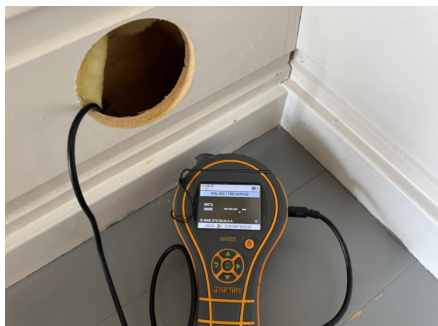
Badet har panel på veggene, malt furu på gulvet og panel i taket. Rommet inneholder servant og dusjkabinett. Aktuell byggeforskrift er byggeforskrifter fra før 1997. Dokumentasjon: ingen dokumentasjon. Hulltaking er foretatt uten å påvise unormale forhold. Hulltaking er foretatt fra gangen mot dusjkabinettet. Fuktkvotemåling (vekt%) i konstruksjonen ble ikke registrert. Våre fuktmålere angir ikke fuktverdier lavere enn 6vektprosent.

Fuktmåling.

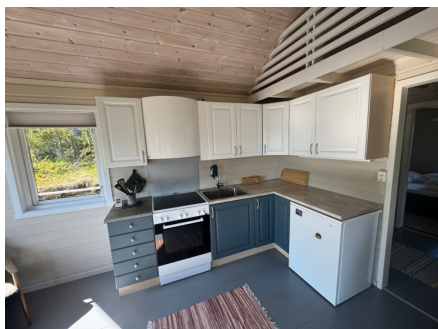
Utett fuge og kantlist kan føre til fuktsvelling i benkeplaten ved vannpåkjenning.

Den må regnes med noe vedlikehold av kjøkkeninnredningen.

Kjøkkeninnredningen.

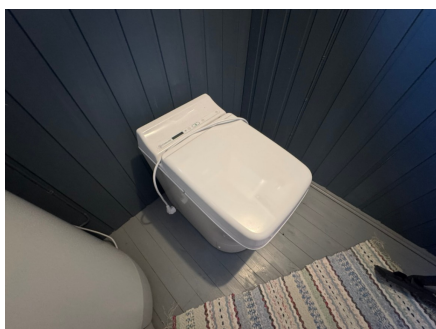
Forbrenningstoalettet.

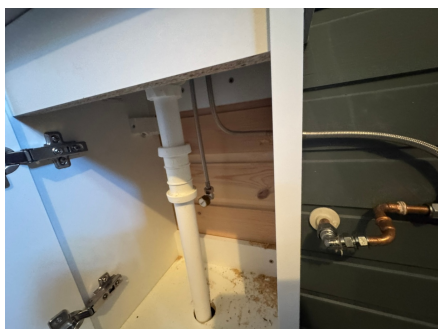
Tilkoblinger på servanten til badet.

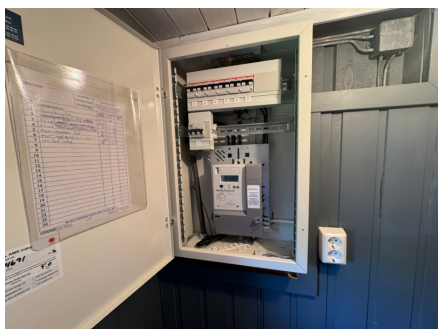
Sikringsskapet.

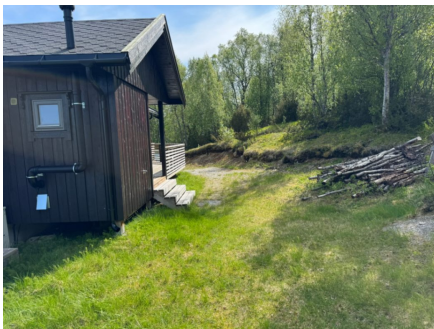
Terrenget.
