# Tilstandsrapport

Enebolig

Rugbråtveien 2, 3766 SANNIDAL

Befaringsdato: 11.04.2025

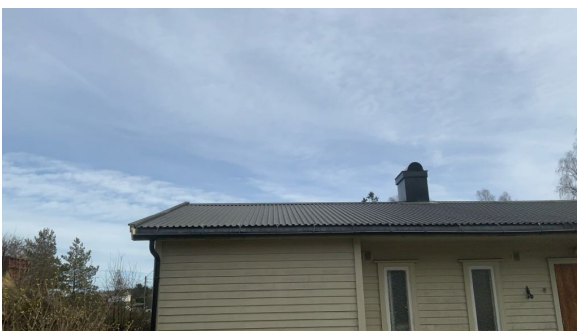
- Tidspunkt for utskiftning av takteking nærmer seg.
- Tidspunkt for utskiftning av undertak nærmer seg.

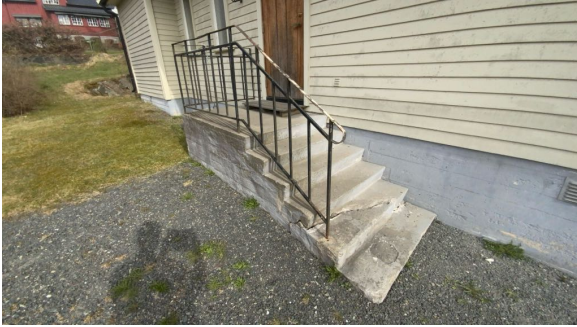
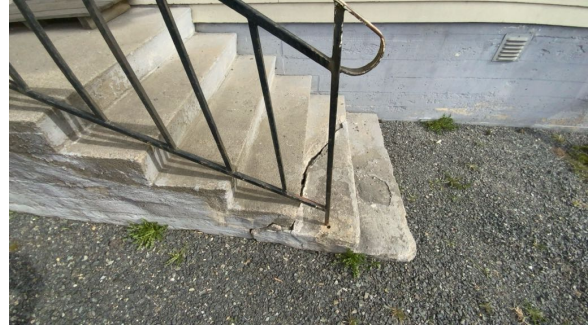
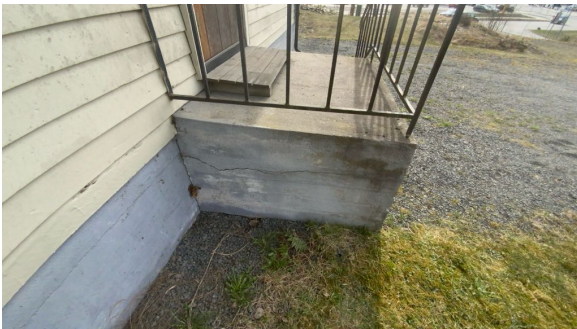
- Det er ikke montert rekkverk.
- Det er avvik:

Utvendig trapp foran inngangsparti har omfattende skader (store sprekker).  
Rekkverksavviket gjelder trappen ut fra balkongdøra i stua.

- Tiltak:
- Rekkverk må monteres for å lukke avviket.

Det må gjøres utbedringer av trappen for å lukke avviket.

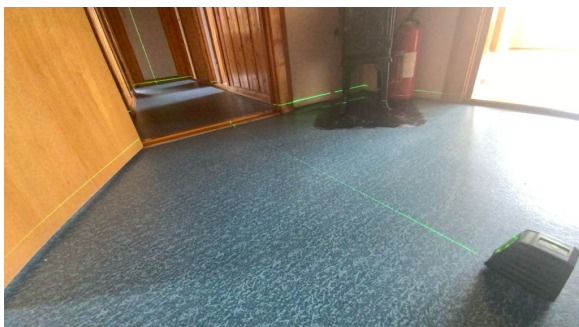
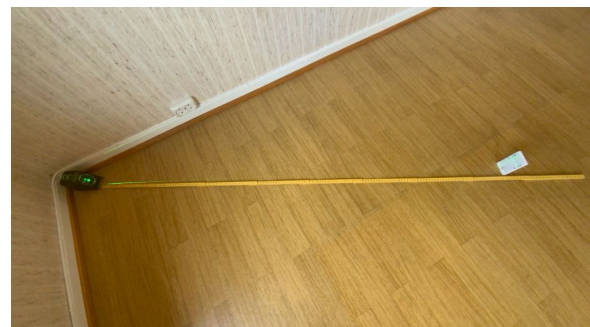
- Det er målt høydeforskjell på mellom 15-30 mm gjennom hele rommet. Tilstandsgrad 2 gis med bakgrunn i standardens krav til godkjente måleavvik.
- Målt høydeforskjell på mellom 10 - 20 mm innenfor en lengde på 2 meter. Tilstandsgrad 2 gis med bakgrunn i standardens krav til godkjente måleavvik.

Begge avvikene er funnet i stua. Disse funnene utelukker ikke skjevheter andre steder da målinger er gjort i form av stikkprøver.

- For å få tilstandsgrad 0 eller 1 må høydeforskjeller rettes opp. Det vil imidlertid sjelden være økonomisk rasjonelt som et enkeltstående tiltak i en bolig som dette. Dersom boligen en gang skal renoveres, kan man vurdere slike tiltak.

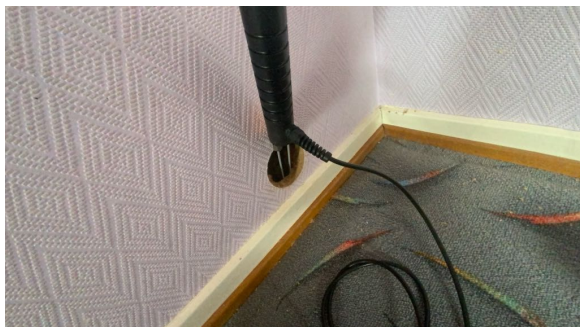
Hulltaking er foretatt uten å påvise unormale forhold. Hulltaking er foretatt ved/i På soverom tilliggende vegg til dusjkabinettet..

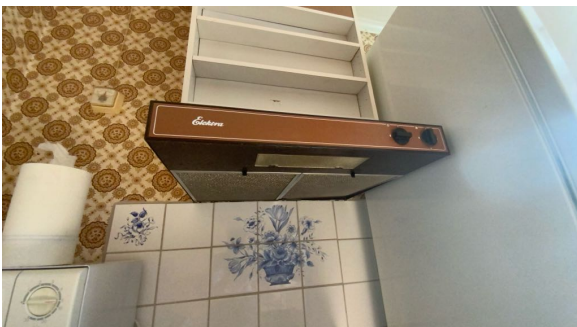
- Det er påvist skader på overflater/kjøkkeninnredning utover normal slitasjegrad.
- Kjøkkeninnredningen er av eldre dato, og den mangler bruksfunksjoner/løsninger som er forventet på et kjøkken.

Det er påvist en skade i innredningen over avtrekket.

- Det bør etableres tilluft til kjøkken.

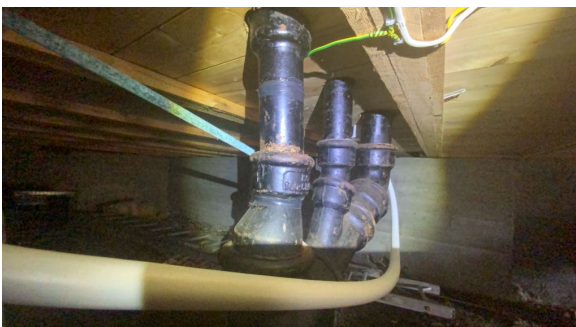
Synlige avløpsrør av støpejern

- Det er ikke behov for utbedringstiltak siden anlegget fungerer i dag, men ut ifra alder kan skader plutselig oppstå på eldre anlegg.
- I forbindelse med oppgradering av våtrom vil det være naturlig med utskiftning av rør.

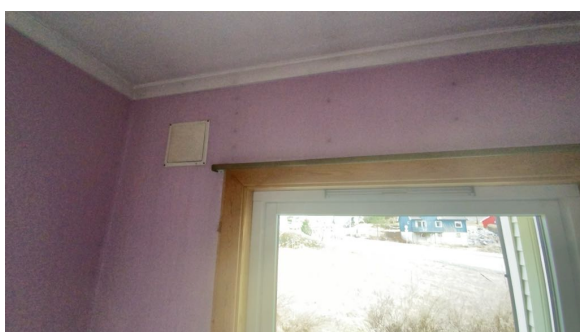
- Det er påvist mangelfull ventilasjon på ett eller flere rom i boligen.

- Det bør etableres veggventiler/vindusventiler i alle oppholdsrom som ikke har det.

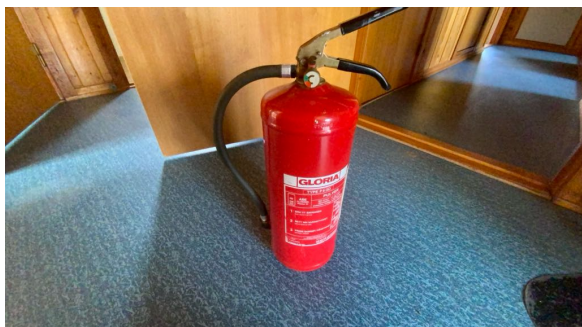
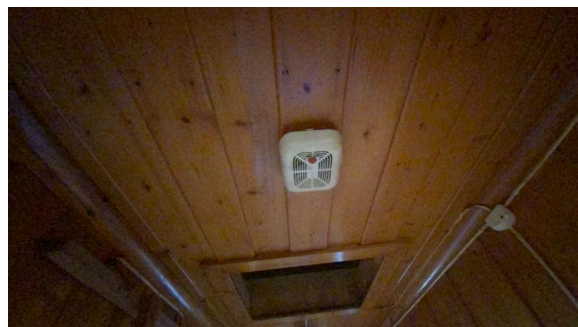
1. Er det mangler for brannslukningsutstyr i boligen iht. forskriftskrav på søknadstidspunktet, men minst Byggeforskrift 1985?  
**Nei**
2. Er det skader på brannslukningsutstyr eller er apparatet eldre enn 10 år?  
**Ja Brannslukningsapparatet er for gammelt.**
3. Er det mangler på røykvarsler i boligen iht. forskriftskrav på søknadstidspunktet, men minst Byggeforskrift 1985?  
**Nei**
4. Er det skader på røykvarslere?  
**Ja Røykvarsler virker ikke. Det må påregnes nye røykvarslere.**
