# Tilstandsrapport

📍 Fløgstadvegen 26 , 4200 SAUDA

# gnr. 28, bnr. 59

Befaringsdato: 12.03.2026

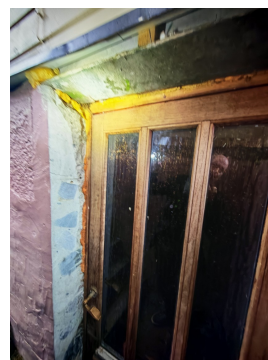
Som følge av fravikende innsettingsdetaljer anbefales det nærmere undersøkelser.

Byggsaum tåler generelt ikke UV-stråling. Det vil bli sprøtt og smuldre opp etter langvarig eksponering for sol. Det må også skjermes for vær og vind for å beholde sine egenskaper.

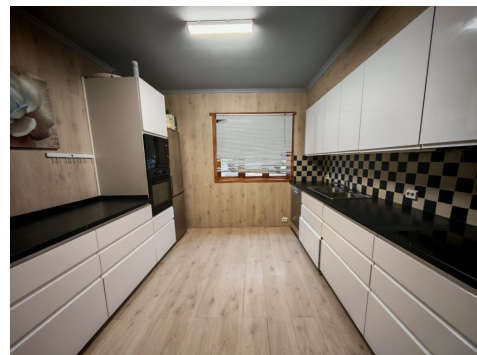
Manglende lekkasjestopper medfører økt risiko for vannskade ved lekkasje.

Manglende komfyrvakt øker risikoen for brann, personskader og materielle skader betydelig. Komfyrvakt oppdager overoppheting og kutter strømmen for å forhindre brann.

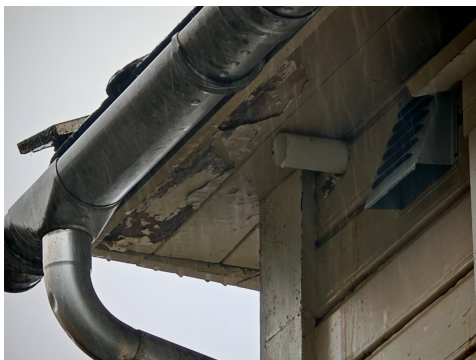
- Eldre avløpsrør har blant annet større sannsynlighet for lekkasjer, noe som kan føre til omfattende og kostbare vannskader i boliger.

Lufting under takfot medfører kondens og ekstra fuktbelastning på kasse og nærliggende treverk.

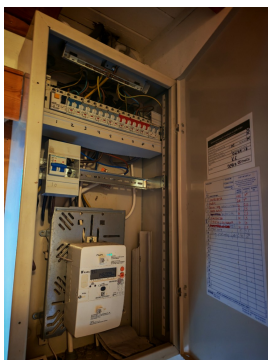
1. At deler av det elektriske anlegget og/eller elektriske komponenter som ledninger, kontaktpunkt mm. har passert 20 år.
2. Det ser ut som det er utført elektrisk arbeid etter 1999 uten det foreligger samsvarserklæring.
3. Deler av det elektriske anlegget kan være fra byggeår og passert forventet levetid.

Samsvarserklæringen er dokumentasjon for at det elektriske arbeidet er prosjektert og utført av en installatørbedrift. Når samsvarserklæring mangler bør interesserte påregne at minimum deler av det elektriske anlegget er montert uten bruk av registrert elektro innstallasjonsvirksomhet. Kravet til samsvarserklæring kom i 1999.
