Fløgstadvegen 26, 4200 SAUDA

**Innholdsrik enebolig med stor hage og nydelig utsikt! | 3 soverom | Sentralt, med gåavstand til skole og barnehage!**

Befaringsdato: 12.03.2026

# Tilstandsrapport

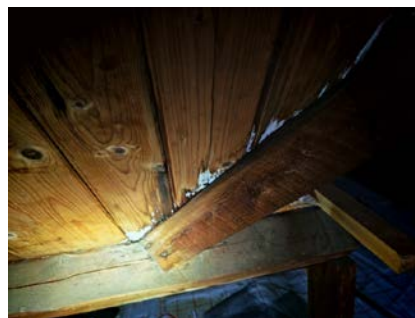
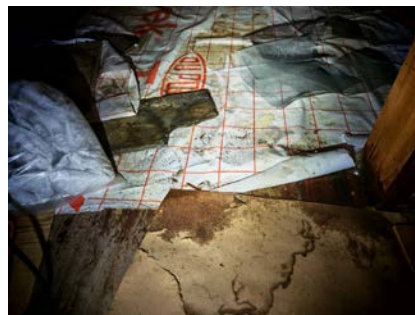
Eier opplyser på telefon etter befaring at det er bestilt en mann, eller firma som skal komme og utbedre lekkasjen, slik det er at selve skadeårsaken blir utbedret før salg. Det må uansett gjøres nærmere undersøkelser, spesielt ved nedbør/vind for å verifisere at årsaken er utbedret.

**Kostnadsestimat: 20 000 - 100 000**

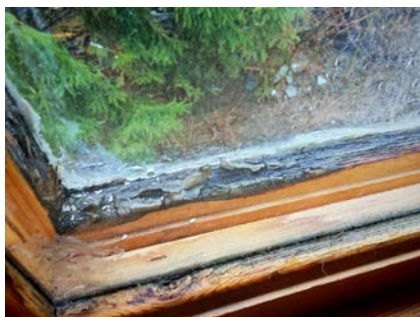
- Det må påregnes noe vedlikehold og at enkelte vinduer må skiftes ut.
- Vinduer med punkterte/sprukne glass må påregnes skiftes ut, enten hele vinduet eller kun selve glassene.

Avviket med utenpåliggende vannbord ser ikke ut til å ha hatt noen umiddelbar konsekvens, men vannbord skal felles inn for å lede vann bort fra byggets vegger dermed beskytte mot vannskader og forhindre at fuktighet trekker inn.

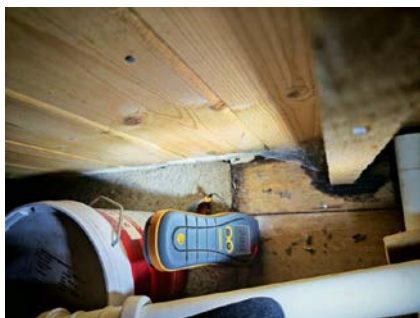
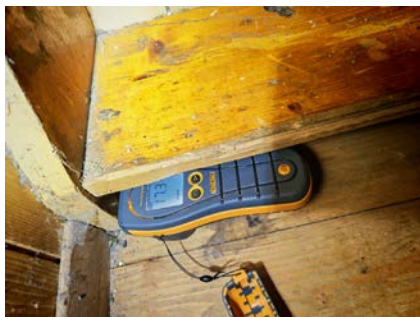
Det måles ca. 17-18 vektprosent fuktighet i treverk ved trapp.

Det måles noe høyere fuktighet i treverk i kott under trapp, men det er usikkert om dette kommer utenifra eller vannsøl fra rør.

Det er gjennom målinger påvist høyt fuktnivå i trevegger i underetg./kjeller, det er derfor ikke foretatt hulltaking. Gjelder også gulv. Spesielt i kott under trapp.

Fuktighet mellom 16 - 19.5 vektprosent vurderes som fuktig. Dette tilsvarer ca. mellom 75 % - 85 % relativ fuktighet og innebærer risiko for muggdannelser og stripet borebille (mott).
