Tilstandsrapport

📍 Fløgstadvegen 26 , 4200 SAUDA

gnr. 28, bnr. 59

Befaringsdato: 12.03.2026

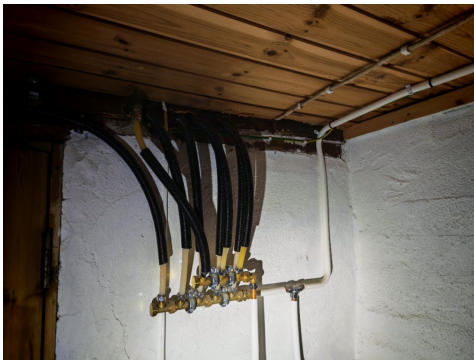
- Det er ikke behov for utbedringstiltak siden anlegget fungerer i dag, men ut ifra alder kan skader plutselig oppstå på eldre anlegg.
- Rørkurser på rør-i-rør system bør merkes.

Manglende merking medfører at evt. utskiftning vil bli mer krevende.
