Bergelandsvegen 7, 4351 KLEPPE

**Romslig familiebolig med fleksibel  
planløsning og stort potensial  
Garasje**

| Tilstandsrapport ..... | 48 |

Befaringsdato: 20.02.2026

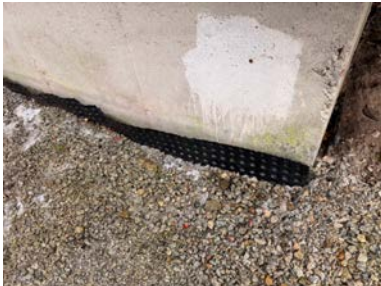
## ! TG 2 Grunnmur og fundamenter

Bygningen har betonggrunnmur.

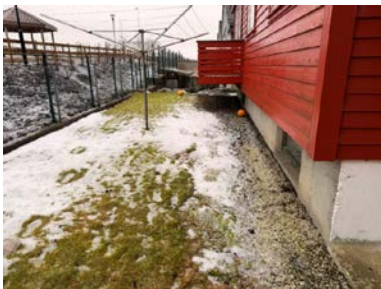
Fall mot hus

Terrenget må ha fall fra grunnmuren for å sikre god avrenning av overflatevann. Eventuelt må det utføres drenerende tiltak i terrenget for å lede overflatevann vekk fra boligen.
