# Tilstandsrapport

Naust

Vindafjord kommune

# gnr. 149, bnr. 22

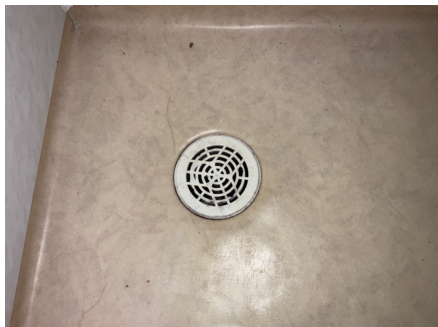
Mangelfull dokumentasjon, krav til dokumentasjon av utførelsen av membran ikke er oppfylt. Det er nå ingen symptomer på funksjonssvekkelser, men vær oppmerksom på at dette er risikokonstruksjoner.

Manglende dokumentasjon gir usikkerhet om riktig utførelse, noe som øker risikoen for skjulte fuktskader over tid.

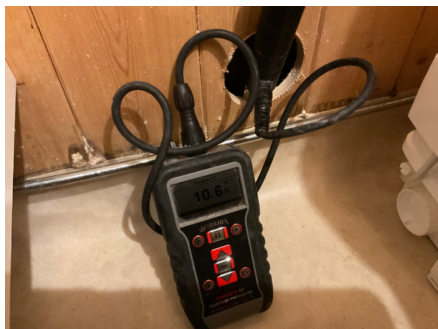
### 🕒 TG 0 Tilliggende konstruksjoner våtrom

Hulltaking er foretatt uten å påvise unormale forhold. Hulltaking er foretatt i bad ved toalett og vask. Fuktkvotemåling (vekt%) i konstruksjonen ble målt til 10,6 %, noe som er tørt.
