Tilstandsrapport

Andel tomannsbolig

Briskebyvegen 10, 2321 HAMAR

Befaringsdato: 28.05.2024

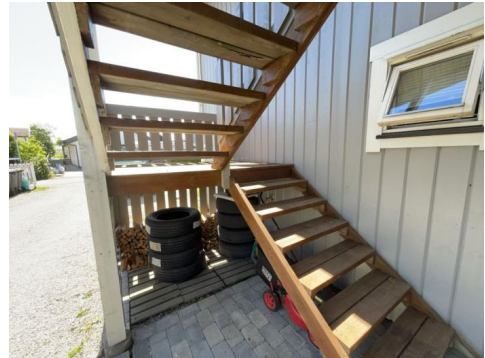
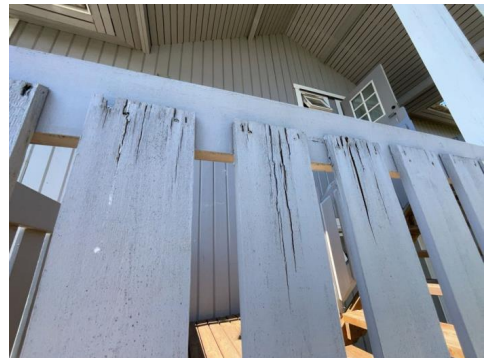
Vurdering av avvik:

- Det er ikke montert rekkverk.
- Det er påvist fukt/råteskader i konstruksjonen.

- Rekkverk må monteres for å lukke avviket.
- Råteskadet trekledning må skiftes ut.

Kostnadsestimat: 10 000 - 50 000

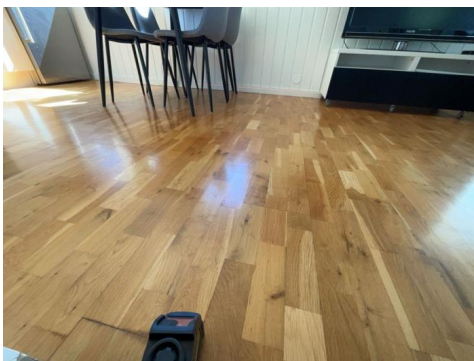
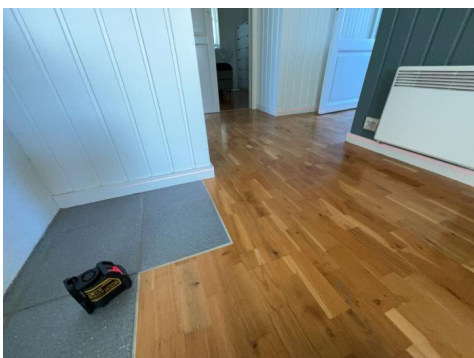
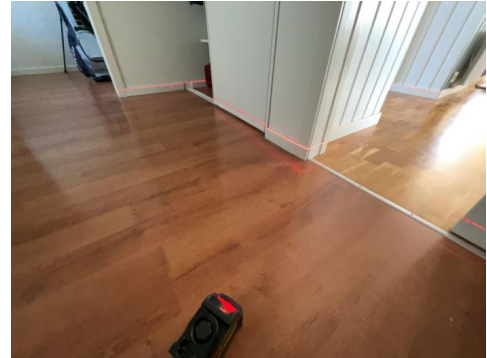
Vurdering av avvik:

- Målt høydeforskjell på mellom 10 - 20 mm innenfor en lengde på 2 meter. Tilstandsgrad 2 gis med bakgrunn i standardens krav til godkjente måleavvik.

- For å få tilstandsgrad 0 eller 1 må høydeforskjeller rettes opp. Det vil imidlertid sjelden være økonomisk rasjonelt som et enkeltstående tiltak i en bolig som dette. Dersom boligen en gang skal renoveres, kan man vurdere slike tiltak.
- For å få tilstandsgrad 0 eller 1 må høydeforskjeller rettes opp. Ytterligere undersøkelser må foretas for å få kartlagt omfanget for utbedring.

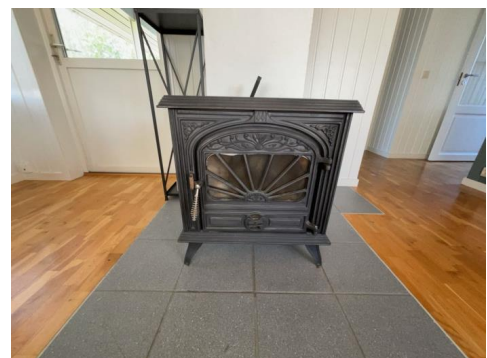
Vurdering av avvik:

- Det er påvist andre avvik:
- Mer enn halvparten av forventet brukstid er passert på pipe.

- Det bør foretas nærmere undersøkelser av pipeløp.
- Det må foretas tiltak for å lukke avviket.

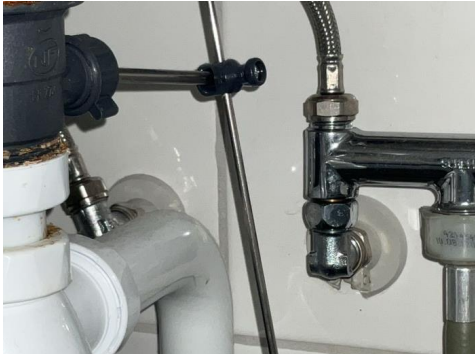
2. ETASJE > BAD/TOALETROM

! TG 2 Sanitærutstyr og innredning

- Det er påvist riss/sprekker i utstyr på våtrommet.
- Det er påvist skader på innredning.

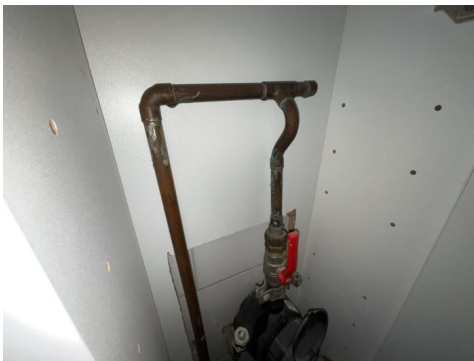
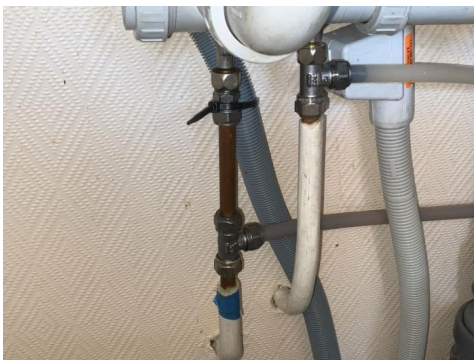
! TG 2 Avløpsrør

Innvendige avløpsrør av plast/pvc. Stakemuligheter via sluk da det ikke er påvist stakeluke(r).

- Det er ikke behov for utbedringstiltak siden anlegget fungerer i dag, men ut ifra alder kan skader plutselig oppstå på eldre anlegg.

- Overvåk tilstanden jevnlig. For å få tilstandsgrad 0 eller 1 må røranlegget skiftes ut, men tidspunktet for når dette er nødvendig er vanskelig å si noe om. Ved renovering, påse at røranlegget dokumenteres av fagperson.
- I forbindelse med oppgradering av våtrom vil det være naturlig med utskiftning av rør.

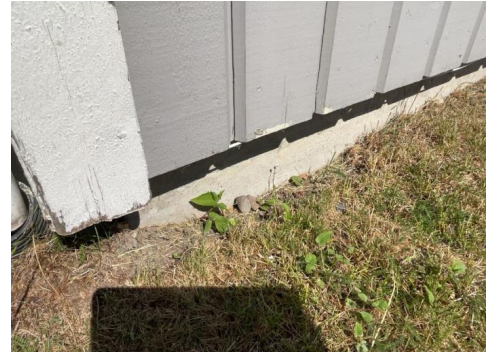
TG 2 Terrengeforhold

Eiendommen ligger i et flatt/svakt skrånende terreng. Naturgitt med interne fallforhold på tomten.
