**HAMAR / BRISKEBYEN**

# Tilstandsrapport

# gnr. 1, bnr. 5840, snr. 2

Befaringsdato: 28.05.2024

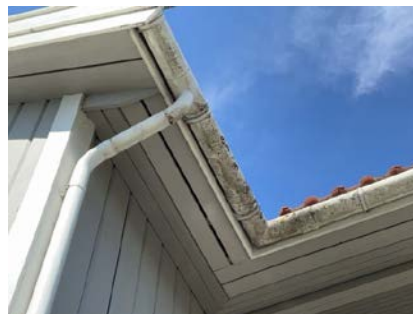
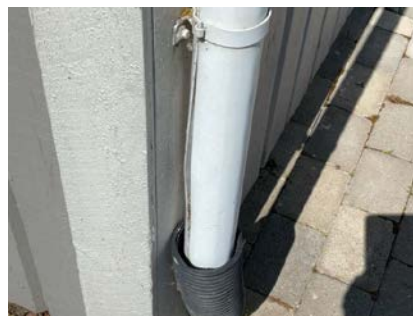
### Nedløp og beslag

Takrenner, nedløp og beslag av metall.

- Det mangler snøfangere på hele eller deler av taket, men det var ikke krav om dette på byggemeldingstidspunktet.
- Mer enn halvparten av forventet brukstid er passert på renner/nedløp/beslag.
- Takrenner/nedløp har store lekkasjer.

- Det er ikke krav om utbedring opp til dagens krav.
- Nye renner og nedløp må monteres

**Kostnadsestimat: 10 000 - 50 000**

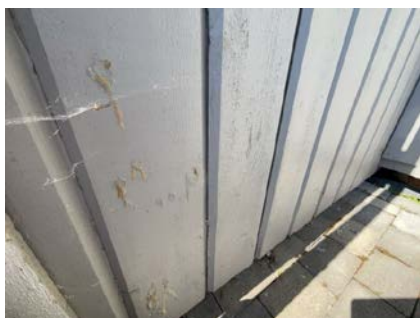
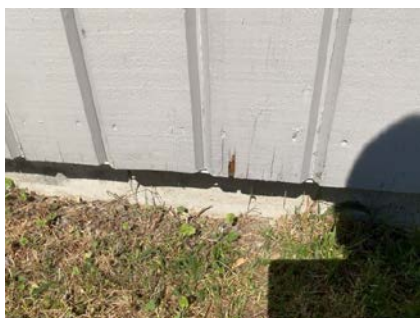
- Det er ingen eller liten lufting i nedre kant av kledning mot grunnmur.
- Det er påvist spredte råteskader i bordkledningen.
- Det er ingen muresperre i nedre kant av konstruksjon.
- Det er værslitt/oppsprukket trevirke/trepaneler.

- Muresperre må etableres.
- Det bør foretas tiltak for å bedre lufting av kledningen.
- Råteskadet trekledning må skiftes ut.
- Det må foretas tiltak for å lukke avviket.

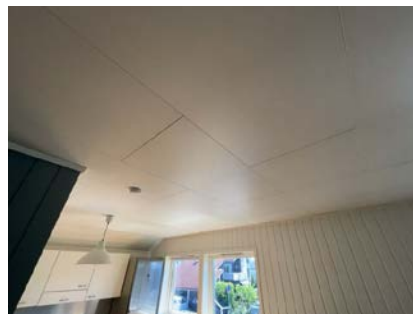
## TG IU Takkonstruksjon/Loft

Saltak konstruksjon av prefabrikkerte W-takstoler. Kompakt takkonstruksjon uten kontrollmuligheter.

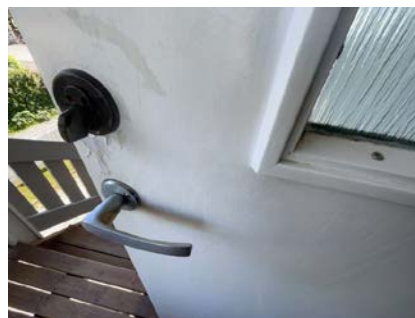
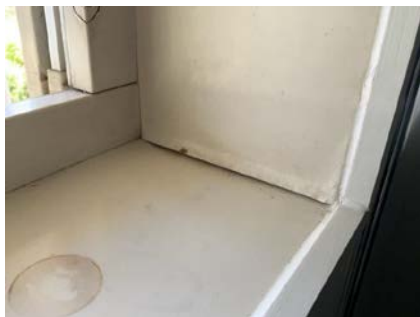
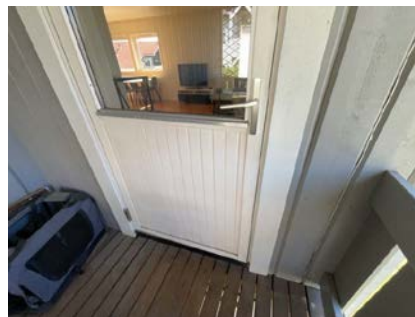
## TG 3 Vinduer

Malte trevinduer med 2-lags isolerglass fra 1991.

- Det er påvist at enkelte vinduer er vanskelig å åpne/lukke.
- Det er påvist tegn på innvendig kondensering av enkelte vindusglass.
- Det er påvist vinduer med fukt/råteskader.
- Karmene i vinduer er slitte og det er sprekker i trevirket.

Råteskader gjelder øvre omramming på minst et av vinduene.

- Vinduer med råteskader må erstattes med nye.
- Det må foretas lokal utbedring.
- Det må påregnes noe vedlikehold og at enkelte vinduer må skiftes ut.
- Vinduer må justeres.
- Det bør gjøres tiltak for å bedre ventilering av rommet.

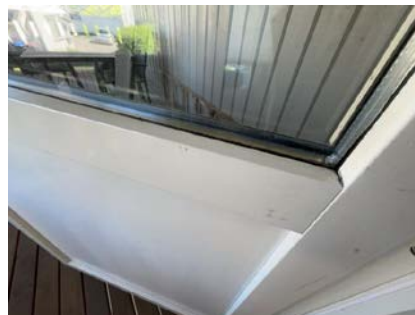
## TC 2 Dører

Malt ytterdør med glassfelt som hindrer noe av innsynet. Malt balkongdør med 2-lags isolerglass fra 1991.

- Det er påvist tegn på innvendig kondensering av enkelte glass.
- Det er påvist utetthet/åpning mellom dørblad og dørkarm. Dvs. at kaldtrekk kan oppstå.
- Karmene i dører er værslitte utvendig og det er sprekker i trevirket.

- Det må påregnes noe vedlikehold og at enkelte dører må skiftes ut.
- Det bør gjøres tiltak for å bedre ventilering av rommet.
- Dører må justeres.

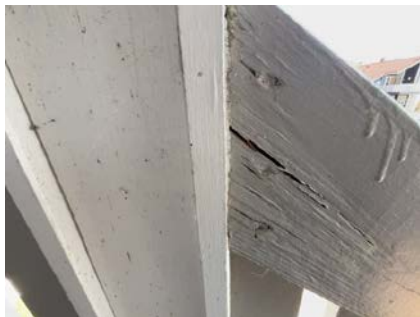
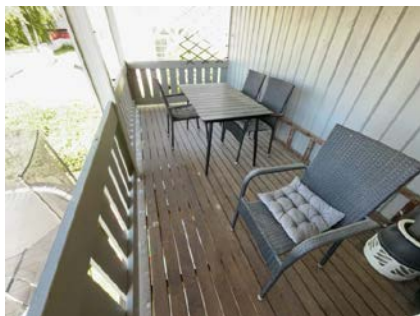
## TO 3 Utvendige trapper

Utvendig trapp med konstruksjoner, spaltegulv, rekkverk og håndlist av treverk.

- Det er ikke montert rekkverk.
- Det er påvist fukt/råteskader i konstruksjonen.

- Rekkverk må monteres for å lukke avviket.
- Råteskadet trekledning må skiftes ut.

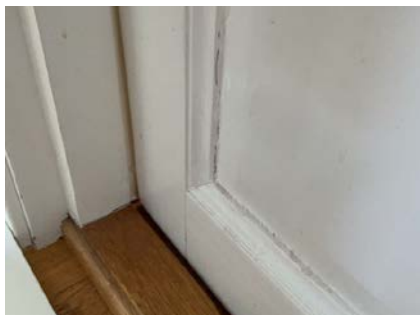
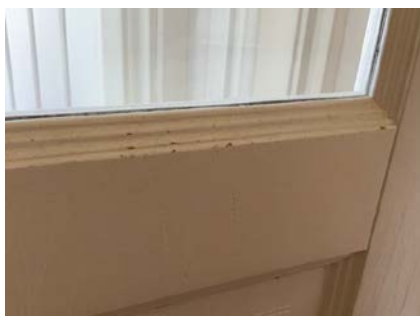
## TG 2 Andre innvendige forhold

Oppvarming med elektrisitet og ved.

- Det er påvist andre avvik:
- Mer enn halvparten av forventet brukstid er oppbrukt.

- Det må foretas tiltak for å lukke avviket.

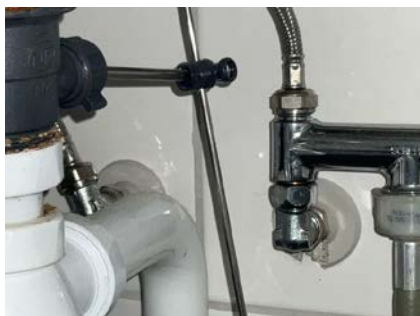
### 🔧 TG 2 Sanitærutstyr og innredning

- Det er påvist riss/sprekker i utstyr på våtrommet.
- Det er påvist skader på innredning.

- Lokal utbedring må utføres.

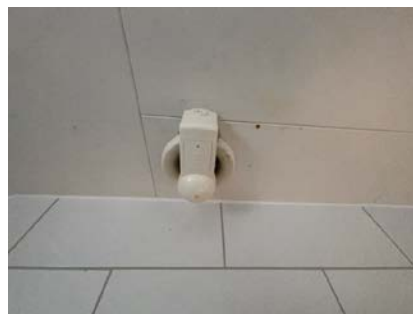
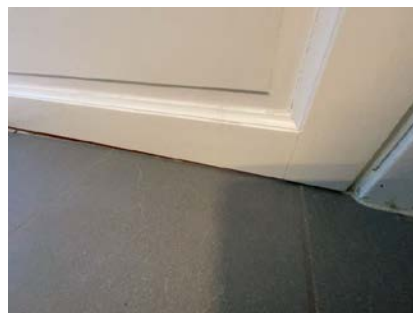
### 🔧 TG 0 Tilliggende konstruksjoner våtrom

Hulltaking er foretatt uten at det er påvist unormale forhold. Det er målt inne i veggen mellom våtrommet og kjøkkenet.

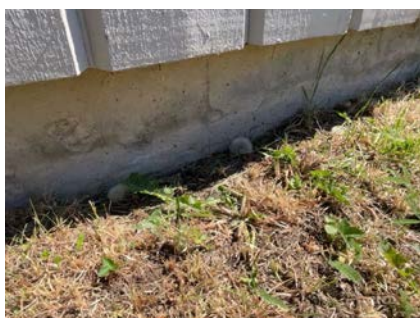
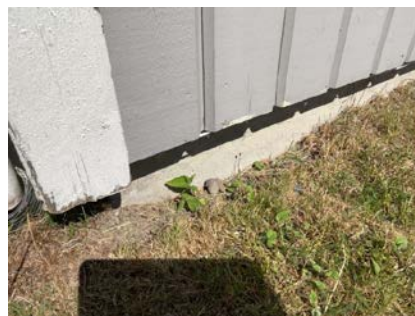
### TG 2 Terrenghforhold

Eiendommen ligger i et flatt/svakt skrånende terreng. Naturgitt med interne fallforhold på tomten.

- Ytterligere undersøkelser anbefales.
- Det bør foretas terrengjusteringer.

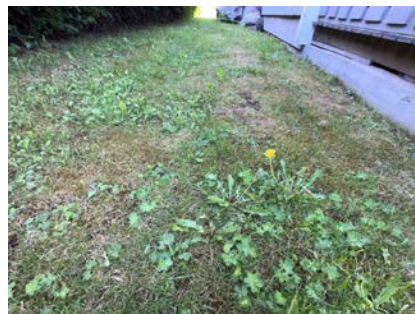
### TG 2 Utvendige vann- og avløpsledninger

Utvendige avløpsrør av plast/pvc. Utvendige vannledninger av plast/PEL.

- Det er ikke behov for utbedringstiltak siden anlegget fungerer i dag, men ut ifra alder kan skader plutselig oppstå på eldre anlegg.
- Avløpsanlegget må sjekkes.
