Briskebyvegen 10, 2321 HAMAR

HAMAR / BRISKEBYEN

Befaringsdato: 28.05.2024

Rapportdato: 29.05.2024

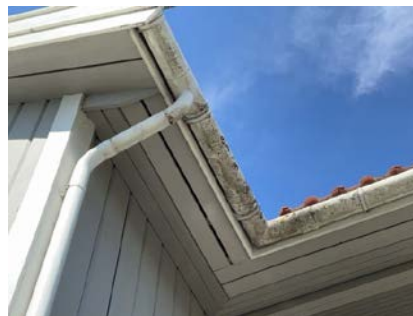
Nedløp og beslag

Takrenner, nedløp og beslag av metall.

- Det mangler snøfangere på hele eller deler av taket, men det var ikke krav om dette på byggemeldingstidspunktet.
- Mer enn halvparten av forventet brukstid er passert på renner/nedløp/beslag.
- Takrenner/nedløp har store lekkasjer.

- Det er ikke krav om utbedring opp til dagens krav.
- Nye renner og nedløp må monteres

Kostnadsestimat: 10 000 - 50 000

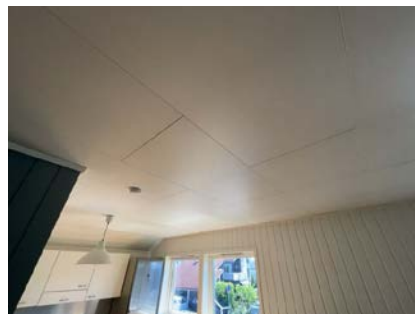
TG IU Takkonstruksjon/Loft

Saltak konstruksjon av prefabrikkerte W-takstoler. Kompakt takkonstruksjon uten kontrollmuligheter.

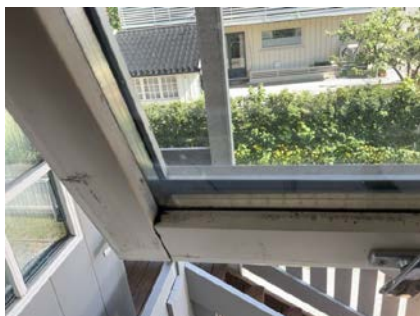
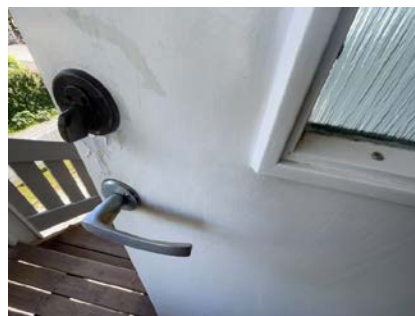
TG 3 Vinduer

Malte trevinduer med 2-lags isolerglass fra 1991.

- Det er påvist at enkelte vinduer er vanskelig å åpne/lukke.
- Det er påvist tegn på innvendig kondensering av enkelte vindusglass.
- Det er påvist vinduer med fukt/råteskader.
- Karmene i vinduer er slitte og det er sprekker i trevirket.

Råteskader gjelder øvre omramming på minst et av vinduene.

- Vinduer med råteskader må erstattes med nye.
- Det må foretas lokal utbedring.
- Det må påregnes noe vedlikehold og at enkelte vinduer må skiftes ut.
- Vinduer må justeres.
- Det bør gjøres tiltak for å bedre ventilering av rommet.

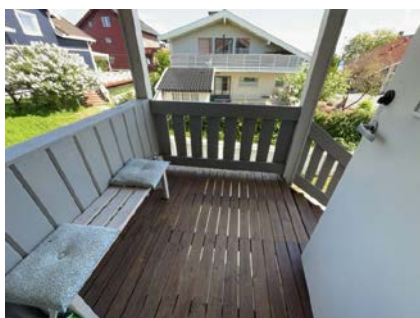
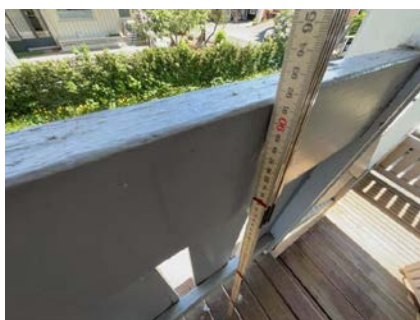
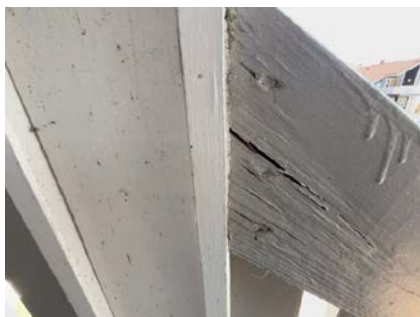
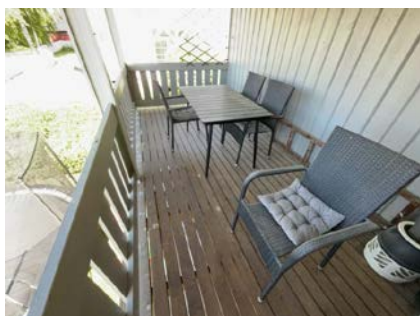
TO 3 Utvendige trapper

Utvendig trapp med konstruksjoner, spaltegulv, rekkverk og håndlist av treverk.

Vurdering av avvik:

- Det er ikke montert rekkverk.
- Det er påvist fukt/råteskader i konstruksjonen.

- Rekkverk må monteres for å lukke avviket.
- Råteskadet trekledning må skiftes ut.

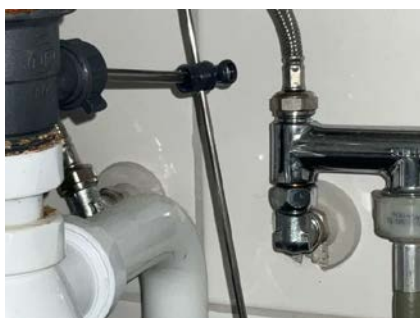
🔧 TG 2 Sanitærutstyr og innredning

Vurdering av avvik:

- Det er påvist riss/sprekker i utstyr på våtrommet.
- Det er påvist skader på innredning.

Konsekvens/tiltak

- Lokal utbedring må utføres.

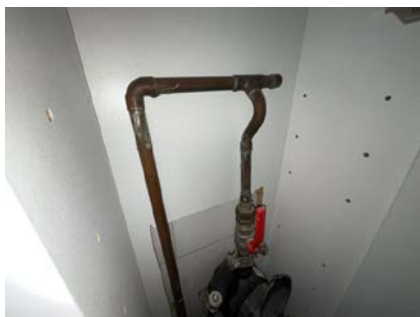
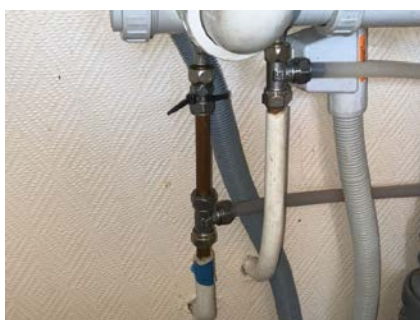
TG 2 Avløpsrør

Innvendige avløpsrør av plast/pvc. Stakemuligheter via sluk da det ikke er påvist stakeluke(r).

- Det er ikke behov for utbedringstiltak siden anlegget fungerer i dag, men ut ifra alder kan skader plutselig oppstå på eldre anlegg.

- Overvåk tilstanden jevnlig. For å få tilstandsgrad 0 eller 1 må røranlegget skiftes ut, men tidspunktet for når dette er nødvendig er vanskelig å si noe om. Ved renovering, påse at røranlegget dokumenteres av fagperson.
- I forbindelse med oppgradering av våtrom vil det være naturlig med utskiftning av rør.

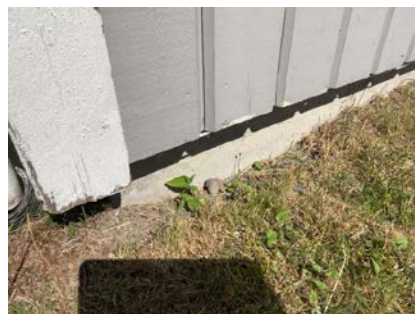
TG 2 Terrengeforhold

Eiendommen ligger i et flatt/svakt skrånende terreng. Naturgitt med interne fallforhold på tomten.
