Kirkegaten 19, 3132 HUSØYSUND

Tilstandsrapport

Befaringsdato: 07.05.2026

Rapportdato: 12.05.2026

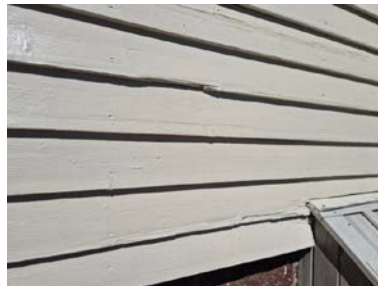
Kledning er værslitt og det er påvist spredte råteskader i bordkledningen.

Råte i kledningsbord.
