Moisveien 442, 4480 KVINESDAL

**Dammen! Stor enebolig fra 1995  
med l e/ uthus. Stor tomt p  2 462  
kvm.**

Befaringsdato: 02.03.2026

Rapportdato: 05.03.2026

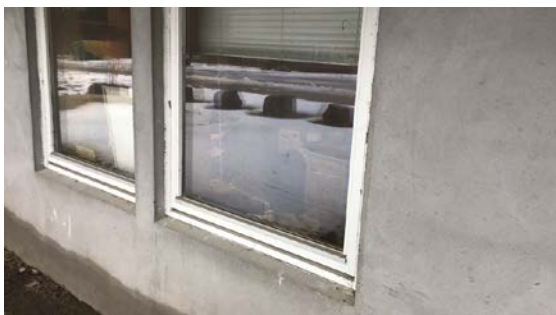
-På kjellervinduer i mur er det ikke sålebeslag under vinduer og mangelfull tetting/ pussing rundt vinduene.

Dette kan påføre vinduene store fukt belastninger ved opptrekk av fukt via mur, som videre kan medføre fuktskader på vinduskarmer

-Det bør gjøres tiltak på kjellervinduer i mur

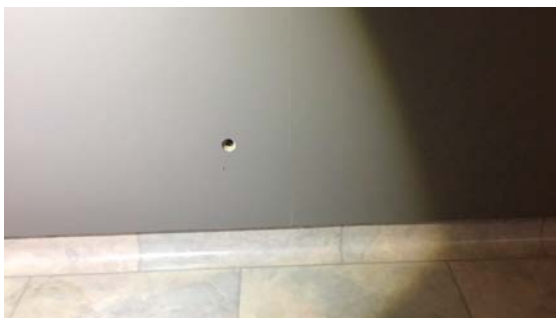
LOFT > BAD

Hull i våtromsplate
