Verrastrandvegen 2801, 7796 FOLLAFOSS

**Idyllisk småbruk på Verrastranda |  
Naust ved sjøkanten | Gode  
solforhold | Mulighet for rypejakt i  
umiddelbar nærhet**

Rapportdato: 24.06.2025

# Tilstandsrapport

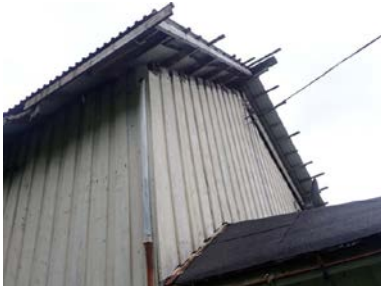
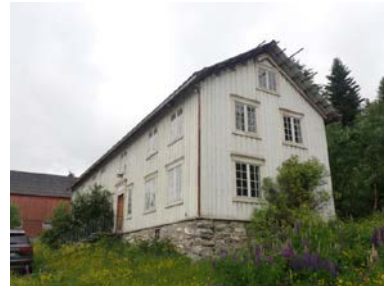
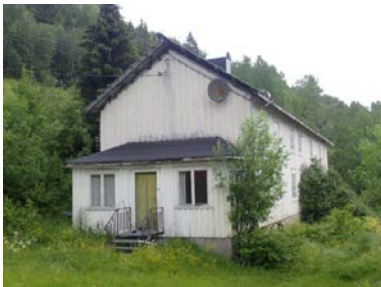
## TG 3 Nedløp og beslag

Vurdering av avvik:

- Det er ikke tilfredsstillende bortledning av vann fra taknedløp ved grunnmur.
- Det er påvist avvik i beslagløsninger.
- Det mangler snøfangere på hele eller deler av taket, men det var ikke krav om dette

Takrenner av metall på påbygg mot sør, resten av boligen mangler takrenner og nedløp.

Tiltak må utføres for å lukke avvikene.

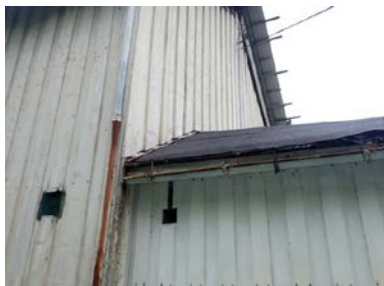
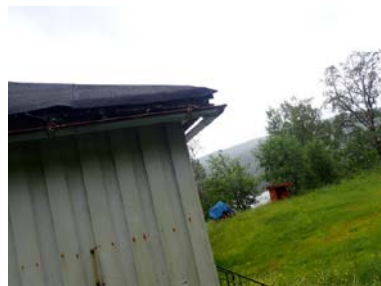
## Veggkonstruksjon

- Det er ingen eller liten lufting i nedre kant av kledning mot grunnmur.
- Det er påvist betydelige råteskader i bordkledningen.
- Det er påvist fuktskader i veggkonstruksjonen.
- Det er påvist omfattende skade i fasade.
- Det er påvist råteskader i veggkonstruksjonen.
- Det er påvist spredte råteskader i bordkledningen.
- Konstruksjonene har omfattende skjevheter.

Veggene på hovedbolig har tømmerkonstruksjon. Påbygg mot sør har bindingsverk fra ca 1936 standard. Fasade/kledning har stående bordkledning.

- Påviste skader må utbedres.
- Det bør foretas tiltak for å bedre lufting av kledningen.
- Råteskadet trekledning må skiftes ut.
- Råteskadede konstruksjoner må skiftes ut.
- Råteskader i bordkledningen vil fortsette å utvikle seg både i tiliggende bordkledning og til bakenforliggende veggkonstruksjon, dersom en ikke foretar tiltak.

- Fuktskadede konstruksjoner må skiftes ut, og årsak til skadene utbedres.

Tstore tiltak må til som omfatter oppretting, utskifting av råteskader i konstruksjon og på kledning.

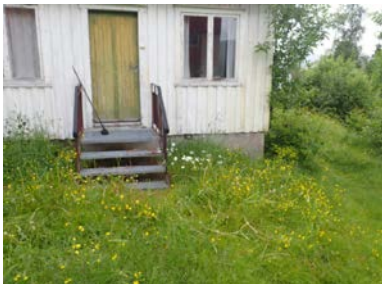
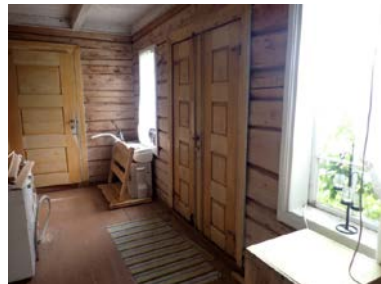
## **Utvendige trapper**

Strekkmetsall trapp mot sør har skjevheter og rustskader. Strekkmetsall trapp mot øst har skjevheter og nedbøyning på øverste trinn.

- De påviste skader må utbedres.

Trapper må oppgraderes.

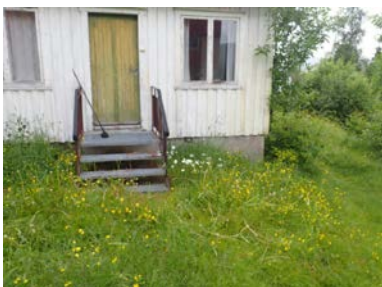
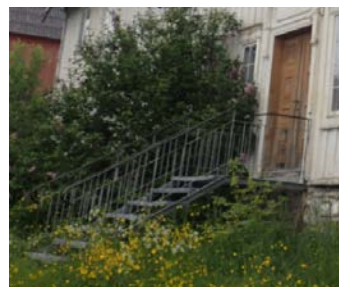
## **Overflater**

- Det er stedvis påvist synlige skader på overflater.
- Overflater har en del slitasjegrad utover det en kan forvente.

- Det er påvist skader på overflater.

- Overflater må utbedres eller skiftes.
- Gjennomføre ytterligere undersøkelser og foreta utbedring av skade.

Overflater må oppgraderes.

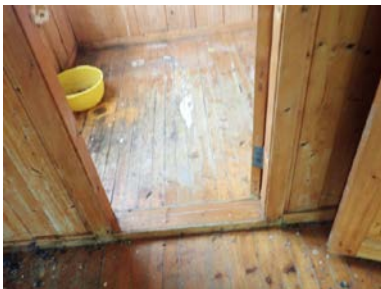
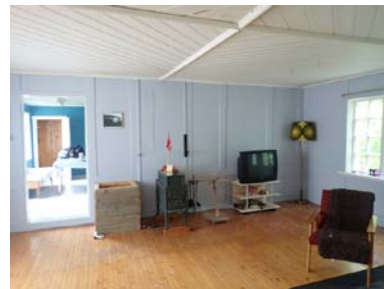
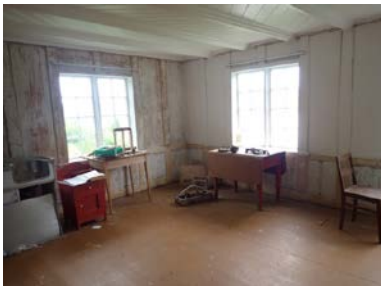
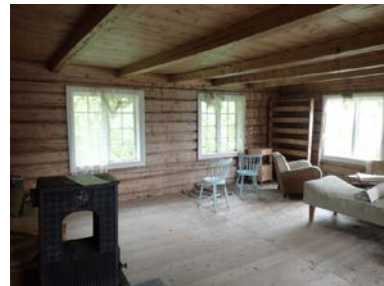
## Etasjeskille/gulv mot grunn

- Det er målt høydeforskjell på mellom 15-30 mm gjennom hele rommet. Tilstandsgrad 2 gis med bakgrunn i standardens krav til godkjente måleavvik.
- Målt høydeforskjell på mellom 10 - 20 mm innenfor en lengde på 2 meter. Tilstandsgrad 2 gis med bakgrunn i standardens krav til godkjente måleavvik.
- Målt høydeforskjell på over 20 mm innenfor en lengde på 2 meter. Tilstandsgrad 3 gis med bakgrunn i standardens krav til godkjente måleavvik.
- Målt høydeforskjell på over 30 mm gjennom hele rommet. Tilstandsgrad 3 gis med bakgrunn i standardens krav til godkjente måleavvik.
- Det er påvist skader på konstruksjoner i krypkjeller som er forårsaket av råte eller sopp.

Registrerer noe råteskader i stubbloft mot krypkjeller. Store nedbøyninger og svakt bjelkelag i etasjeskillere.

- Andre tiltak:
- Konstruksjonene må sikres mot råte, sopp og skadedyr.

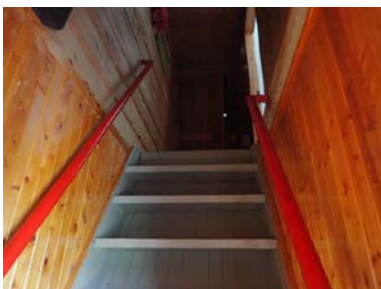
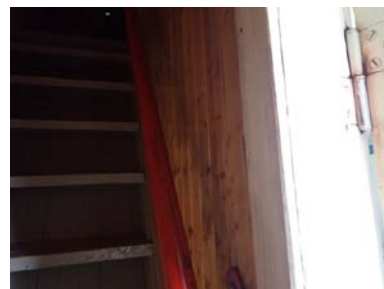
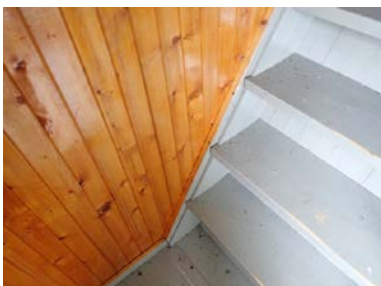
## TG 2 Innvendige trapper - 2

- Trappen må påregnes skiftes ut.
- Det er ikke krav om utbedring av rekkverkshøyder opp til dagens krav.
- Rekkverket er såpass lavt at det på grunn av sikkerhetsmessige forhold anbefales økning av høyde.
- Det er ikke krav om utbedring av åpninger opp til dagens krav.

Det anbefales og gjøre tiltak med tanke på personsikkerhet.

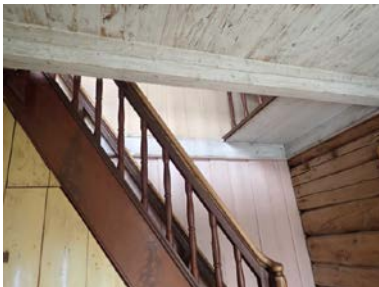
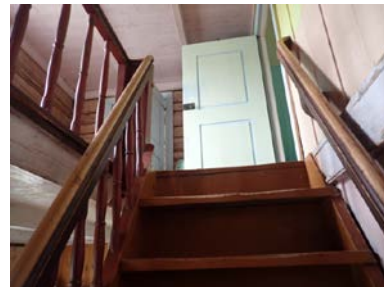
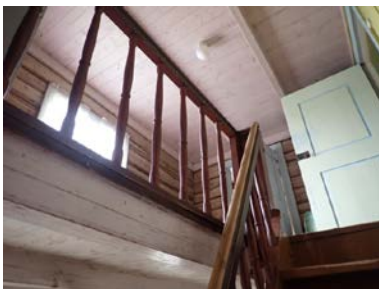
## TG 3 Innvendige trapper - 2 - 3

- Trappen må påregnes skiftes ut.
- Rekkverk må monteres for å lukke avviket.
- Åpninger er såpass store at det ut ifra sikkerhetsmessige forhold anbefales å lage mindre åpninger.

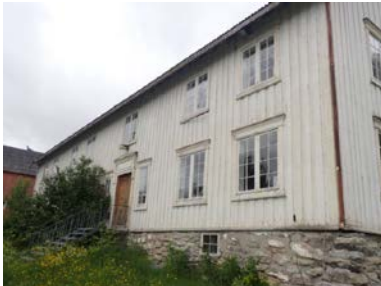
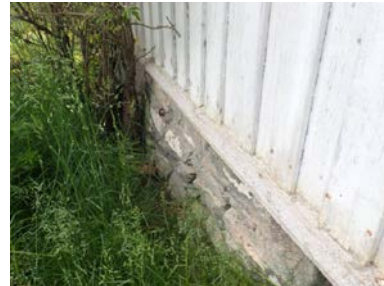
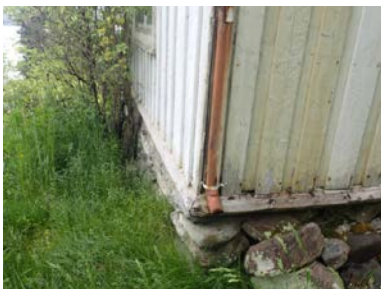
## TG 3 Terrengforhold

Det anbefales og utføre terrengjusteringer mot sør og vest. Nærmere undersøkelser anbefales. Kostnadsestimat omhandler nærmere undersøkelser.

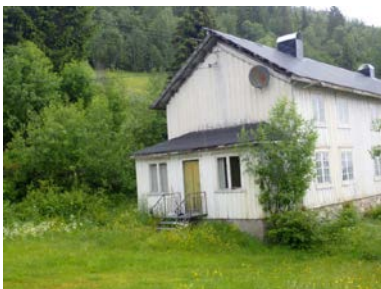
## TG 2 Utvendige vann- og avløpsledninger

Utvendige avløpsrør er av støpejern og er fra 1936. Utvendige vannledninger er av plast (PEL) og er fra 2000. Det foreligger ingen opplysninger. Årstall er ca. Det er ukjent om boligen er tilknyttet offentlig eller privat vann og avløp.
