# Tilstandsrapport

Enebolig

Engelvegen 21, 2093 FEIRING

Befaringsdato: 07.01.2025

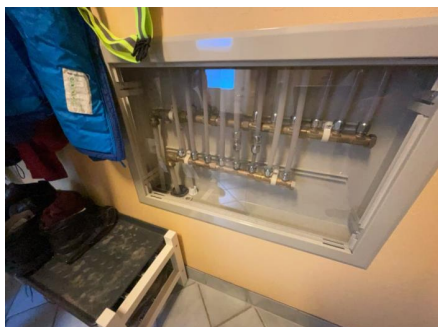
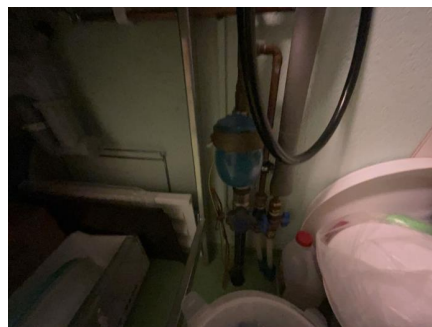
## TG 1 Vannledninger

Synlige vannrør i: Plast, rør-i-rør. Kobber/metall. Innvendig hovedstoppekran og vannmåler er plassert i kjeller. Anlegget er ikke teknisk vurdert. Jeg er ikke VVS fagmann, kontakt rørlegger for evt. nærmere kontroll av anlegget. Bunnledningene og utvendige ledninger er nedgravd og ikke tilgjengelig for inspeksjon.
