Tilstandsrapport

Enebolig

Harald Hårfagres gate 29, 8803
SANDNESSJØEN

Befaringsdato: 22.04.2026

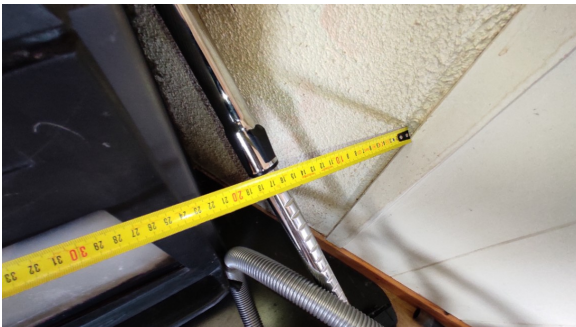
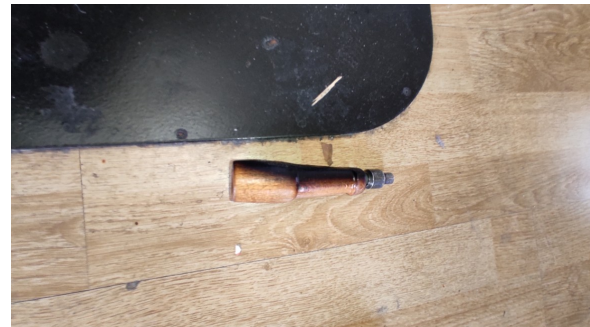
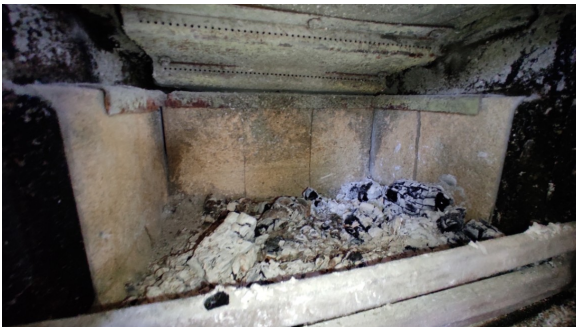
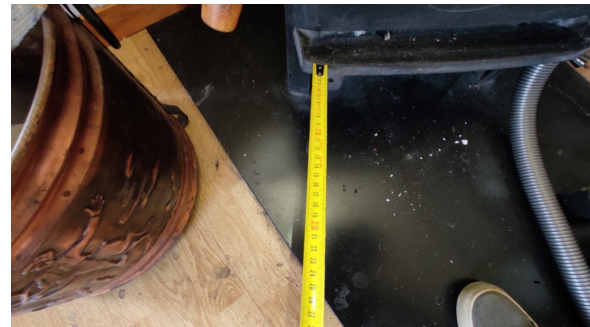
- Større avstand til brennbart materiale må lages.

Kontroll av ildsted.

Underlagsplaten må byttes for å tilfredstille kravene.

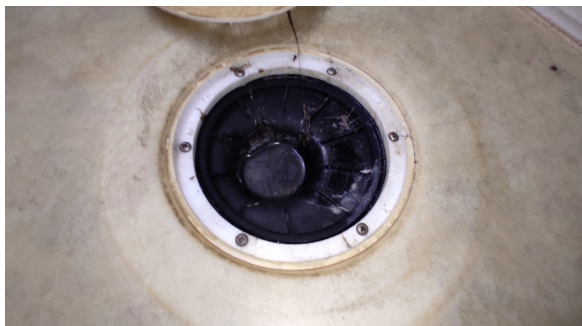
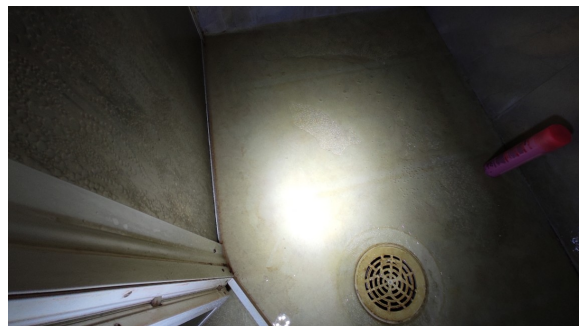
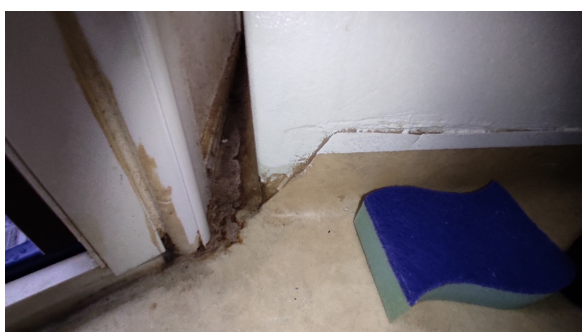
• Manglende oppgradering av våtrommet medfører høy risiko for at konstruksjonene ikke vil tåle vanlig bruk av vann eller lekkasjer. Selv om det er dusjkabinett, er det fortsatt en betydelig risiko for at våtrommets konstruksjoner ikke tåler lekkasjer. Dette kan føre til fuktskader på tilstøtende konstruksjoner.

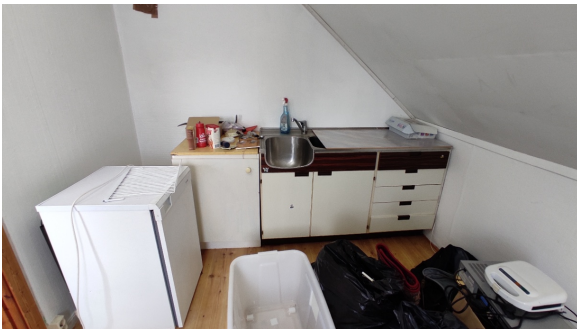
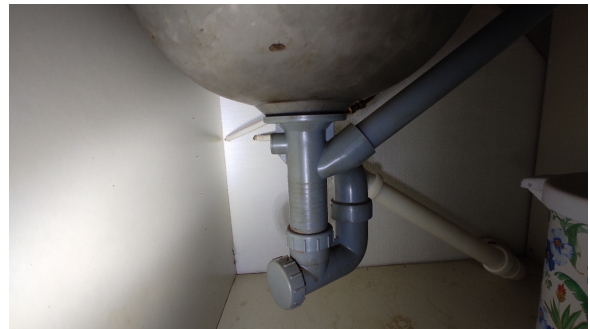
- Det er påregnelig med utskiftning/utbedringer av kjøkkeninnredningen.

Kontroll av røropplegg.

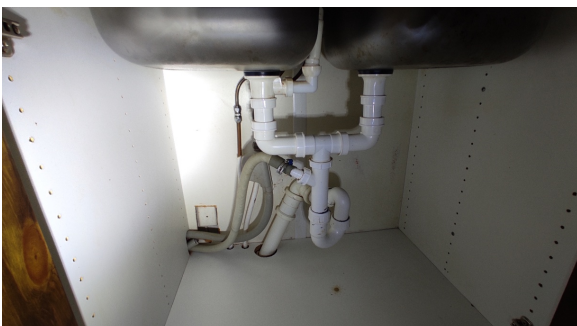
Det ble utført fuktsøk ved vask, og det ble ikke registrert markante avvik i ledningsevnen til overflatematerialet.

Kontroll av røropplegg.
