Harald Hårfagres gate 29, 8803 SANDNESSJØEN

**Enebolig i enden av Harald
hårfagres gate.**

Befaringsdato: 22.04.2026 Rapportdato: 23.04.2026 Oppdragsnr.: 20914-4796 Eiendomsverdi/PropCloud ref nr: UE7271

Autorisert foretak: Motakst AS Sertifisert Takstingeniør: Sindre Jakobsen Vår ref: Lars brattland

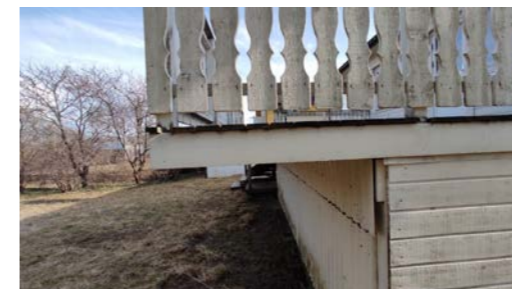
TG 2 Utvendige trapper

- Utvendige trapper: Det er avvik: Boltene til trinnene er og rekkverket rustdannelser

Konsekvensen av å ikke utbedre dette er økt risiko for ytterligere deformasjon, redusert sikkerhet og mulig sammenbrudd av konstruksjonen over tid.

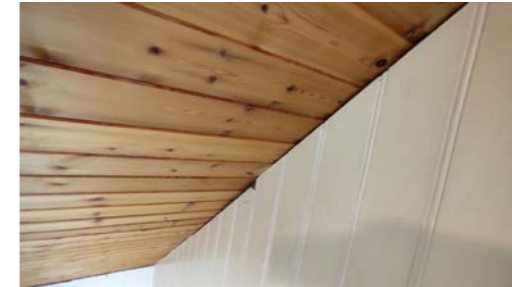
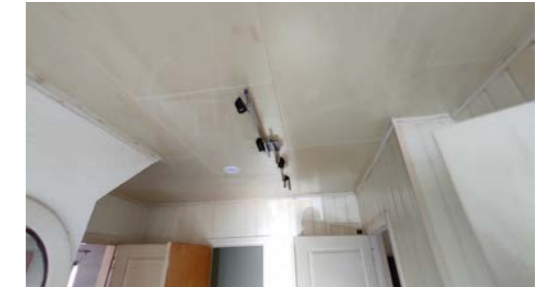
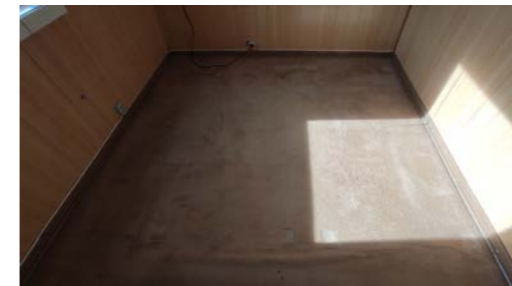
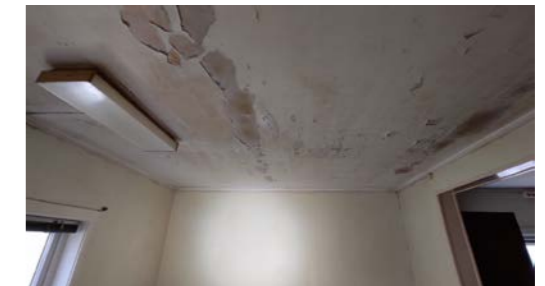
TG 2 Etasjeskille/gulv mot grunn

- Etasjeskille/gulv mot grunn: Det er målt høydeforskjell på mellom 15-30 mm gjennom hele rommet. Tilstandsgrad 2 gis med bakgrunn i standardens krav til godkjente måleavvik. Målt høydeforskjell på mellom 10 - 20 mm innenfor en lengde på 2 meter. Tilstandsgrad 2 gis med bakgrunn i standardens krav til godkjente måleavvik. Målt avvik i hovedetasjen (stue): Høydeforskjell i etasjeskille innenfor 2 meter på ca. 15 mm. Høydeforskjell i etasjeskille gjennom hele rommet på ca. 15 mm. Målt avvik i loftsetasjen (soverom): Høydeforskjell i etasjeskille innenfor 2 meter på ca. 28 mm. Høydeforskjell i etasjeskille gjennom hele rommet på ca. 28 mm.

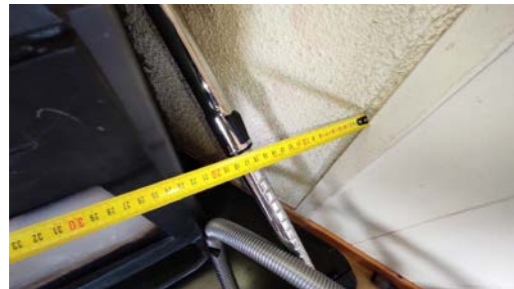
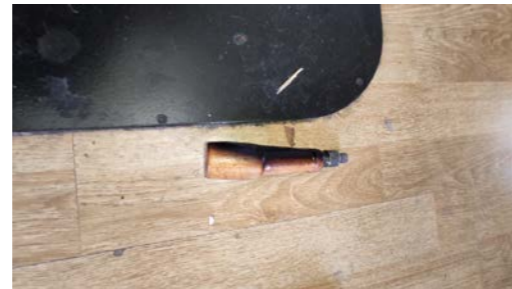
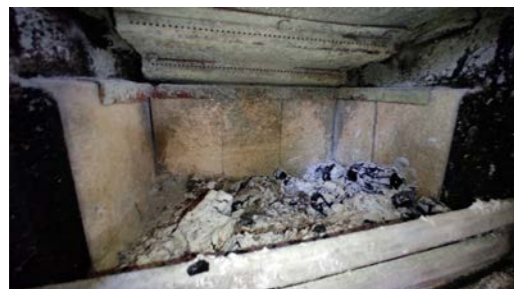
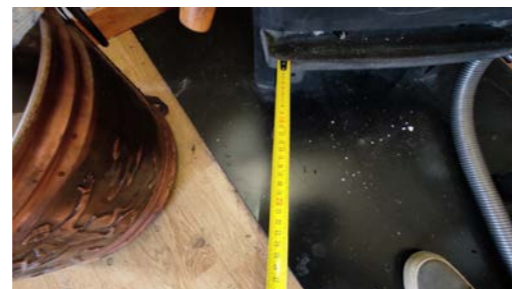
TG 3 Rom Under Terreng

- Rom Under Terreng: Det er påvist fuktighet i oppforet tregulv i underetg/kjeller, og det er derfor ikke foretatt hulltaking. Det er påvist indikasjoner på noe fuktgjennomtrenging i kjellergulv. Det er påvist indikasjoner på noe fuktgjennomtrenging inn i kjellermur. Det er påvist synlig fuktighet på mur/gulv i kjeller. Det er påvist synlige fukt/råteskader i treverk i underetg./kjeller, hulltaking er derfor ikke nødvendig. Det er registrert omfattende soppdannelser og fuktskader på treverk i kjeller, herunder på veggkonstruksjoner og gulvnære områder.

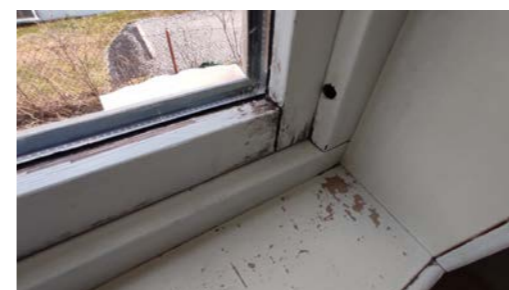
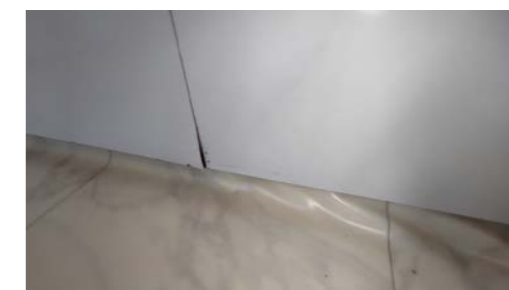
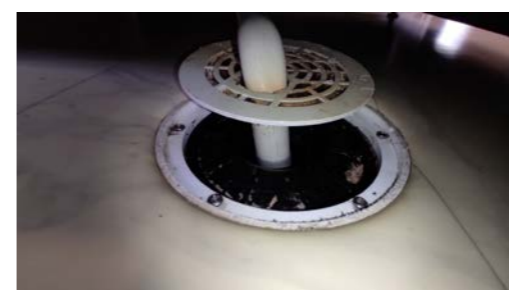
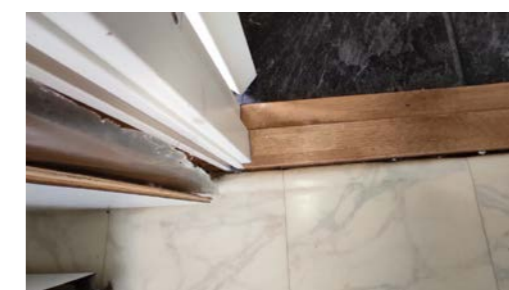
HOVEDETASJE > BAD

- Våtrommet må totalrenoveres. Alle forhold med tettesjikt, våtzone, sluk m.m. må dokumenteres.
- Våtrommet har behov for omfattende oppgraderinger. For å sikre en løsning som oppfyller gjeldende krav, bør tettesjikt, sluk og røropplegg oppgraderes og dokumenteres.
- Manglende oppgradering av våtrommet medfører høy risiko for at konstruksjonene ikke vil tåle vanlig bruk av vann eller lekkasjer. Dette kan føre til fuktskader på tilstøtende konstruksjoner.
- Manglende oppgradering av våtrommet medfører høy risiko for at konstruksjonene ikke vil tåle vanlig bruk av vann eller lekkasjer. Selv om det er dusjkabinett, er det fortsatt en betydelig risiko for at våtrommets konstruksjoner ikke tåler lekkasjer. Dette kan føre til fuktskader på tilstøtende konstruksjoner.

Kontroll av sluk.

Hulltaking er ikke foretatt da det allerede er påvist andre avvik i våtsonen.

Kostnadsestimat: 200 000 - 500 000

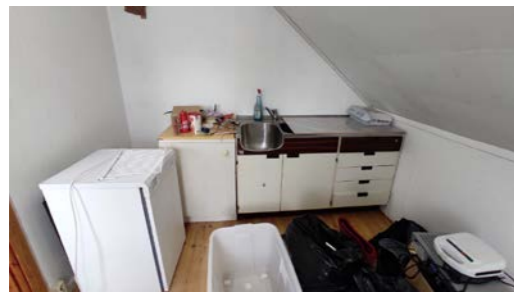
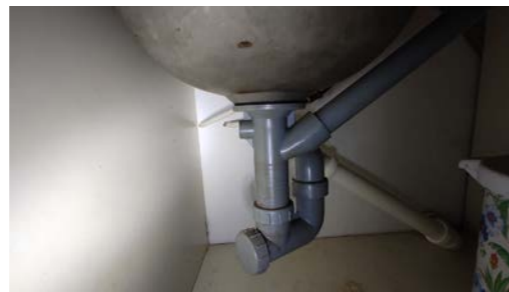
LOFTSETASJE > KJØKKEN

Kontroll av røropplegg.

Kjøkkeninnredning av laminerte skrog med profilerte fronter, laminert benkeplate med nedfelt oppvaskum i stål med ett-greps blandeblender. Belysning under overskap.
Det var ikke installert hvitevarer ved befaring.
Det ble utført fuktsøk ved vask, og det ble ikke registrert markante avvik i ledningsevnen til overflatematerialet.

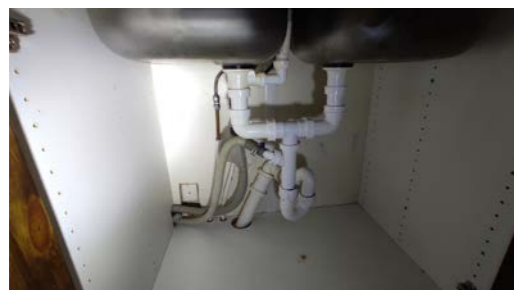
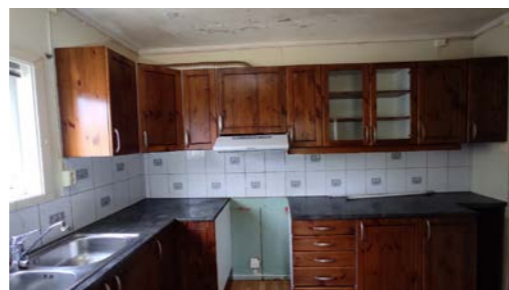
HOVEDETASJE > KJØKKEN/SPISESTUE

Kontroll av røropplegg.

Det er kjøkkenventilator med avtrekk ut.

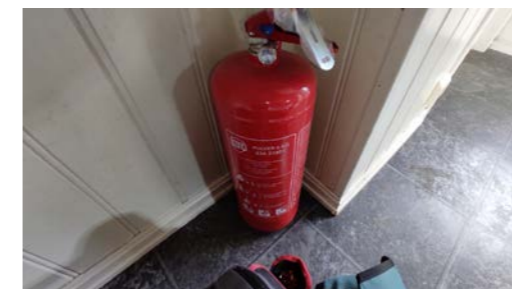
- Åpninger i rekkverk på utvendige trapper er ikke i henhold til krav i dagens forskrifter.
- Det er ikke foretatt radonmålinger, og bygget er heller ikke utført med radonsperre.
- Det er ikke montert rekkverk på innvendig trapp.
- Det er manglende rekkverk/annen sikring på forstøtningsmurer som krever dette utifra dagens krav.
- Det er mangler/skader på røykvarslersutstyr ihht gjeldende forskrift om brannforebygging.
- Det mangler håndløper på vegg i det innvendige trappeløpet.
- Rekkverket på balkong eller terrasse er for lavt i forhold til dagens krav.
- Rekkverkshøyder er under dagens forskriftskrav til rekkverk i innvendige trapper.
- Rekkverkshøyder er under dagens forskriftskrav til rekkverk i utvendige trapper.

- Innhent nytt røykvarslersutstyr.
- Rekkverk på innvendig trapp må monteres for å lukke avviket.
- Det er ikke krav om utbedring av åpninger i rekkverk for utvendige trapper til dagens forskriftskrav.

- Rekkverket på innvendige trapper er såpass lavt at det på grunn av sikkerhetsmessige forhold anbefales økning av høyde.
- Rekkverkshøyde på innvendige trapper må endres for å tilfredsstille krav på byggemeldingstidspunktet.

- Håndløper på innvendig trapp bør monteres, men det var ikke krav på byggetidspunktet.
- Håndløper på innvendig trapp må monteres på vegg for å tilfredsstille krav på byggetidspunktet.
