Tilstandsrapport

Rekkehus

Løsbergvegen 20 , 7712 STEINKJER

Befaringsdato: 25.03.2026

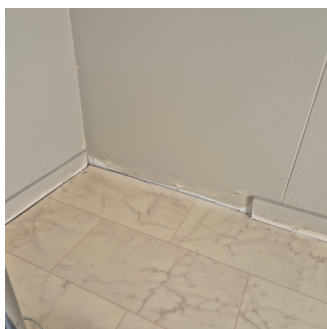
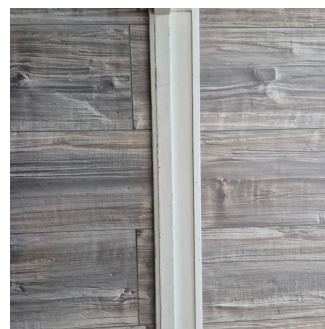
TG 2 Etasjeskille/gulv mot grunn

• Det er målt høydeforskjell på mellom 15-30 mm gjennom hele rommet. Tilstandsgrad 2 gis med bakgrunn i standardens krav til godkjente måleavvik.

Det er målt ca. 20 mm avvik i horisontalplanet i 2. etasje. Lokale skjevheter i begge etasjer.

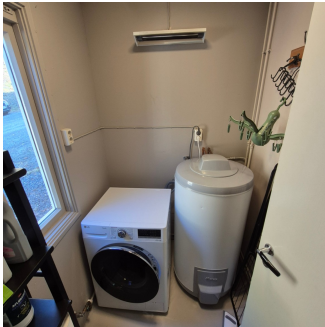
1. ETASJE > VASKEROM

Hulltaking er foretatt fra toalettrom, uten å påvise unormale forhold.

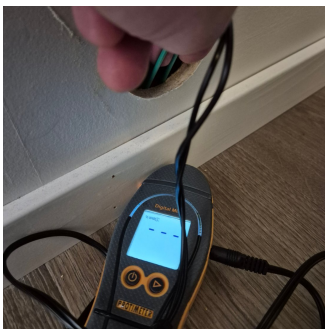
1. ETASJE > BAD

- Det er viktig å merke seg at levetiden til en membran varierer basert på kvalitet, installasjon og bruk. Eldre membraner kan bli sprø og sprekke opp, noe som fører til at de mister sin vannettende funksjon. Dette kan resultere i vannlekkasjer gjennom vegger og gulv og fuktskader.
- Overvåk tilstanden jevnlig. For å få tilstandsgrad 0 eller 1 må slukløsningen skiftes ut og sannsynligvis må også membransjiktet skiftes/utbedres. Det er imidlertid vanskelig å si noe om tidspunktet for når dette er nødvendig.

Det anbefales etablert tett dusjkabinett eller tilsvarende løsning med kontrollert avrenning mot sluk.

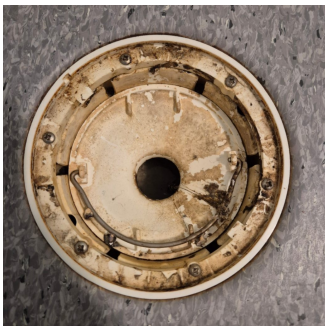
1. ETASJE > BAD

Hulltaking er foretatt fra toalettrom mot dusjsone, uten å påvise unormale forhold.

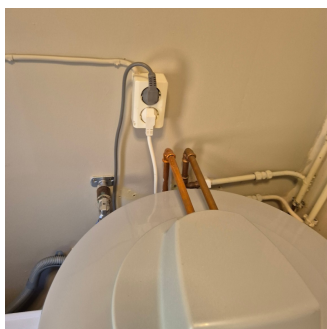
Elektrisk anlegg

Ja Jfr. opplysninger i tidligere tilstandsrapport er det utført el-tilsyn (DLE) i 2024.

Utvidet el-kontroll anbefales med bakgrunn i anleggets alder, samt mangelfull dokumentasjon.
