# Tilstandsrapport

Boligbygg med flere boenheter

Seljebergan 15 , 9300 FINNSNES

Befaringsdato: 15.01.2026

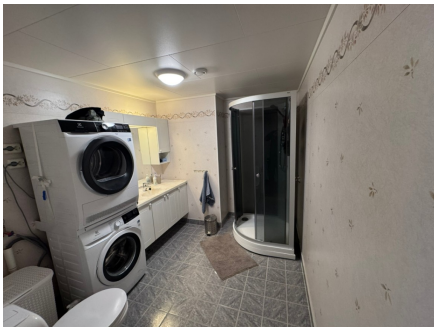
Bad fra byggeår med fliser på gulvet og våtromsbelegg på veggene. Rommet inneholder WC, innredning med servant, dusjkabinett og opplegg for vaskemaskin. I tillegg er vannfordelerskapet med stoppekranen plassert på badet. Aktuell byggeforskrift er tekniske forskrifter i perioden 1997-2010. Dokumentasjon: ingen dokumentasjon.

Badet.

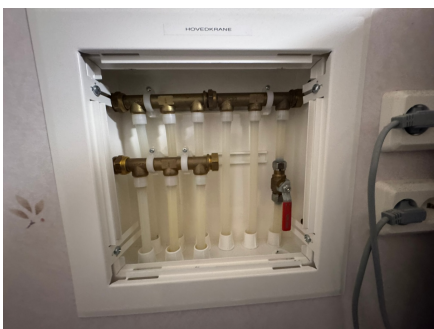
Rør-i-rør system avsluttet i fordelerskap på bad. Stoppekranen er plassert i rørfordelerskapet på badet og funksjonstestet.

Fordelerskap.
