Odnesvegen 545, 2822 BYBRUA

**Eldre enebolig med 3 soverom -
uthus/ garasje - romslig tomt -
nærhet til turmuligheter.**

Befaringsdato: 04.12.2024 Rapportdato: 10.12.2024 Oppdragsnr.: 21008-1528 Referansenummer: JN1389

Autorisert foretak: Takstcon AS Sertifisert Takstingeniør: Ole Anders Brænden Vår ref:

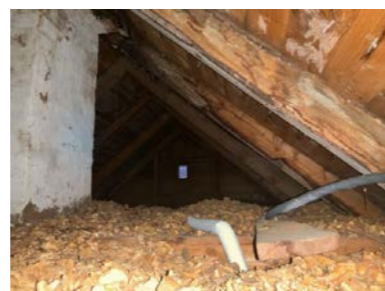
Isolert loft med treflis.

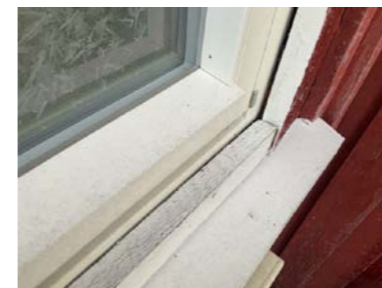
Utettheter mellom vindu og karm.

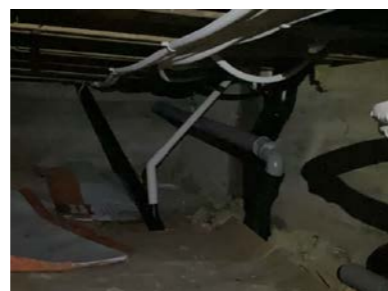
Bilde tatt i fra åpning mot krypkjeller.
