# Tilstandsrapport

Enebolig

Skeieveien 4, 4596 EIKEN

Befaringsdato: 21.11.2025

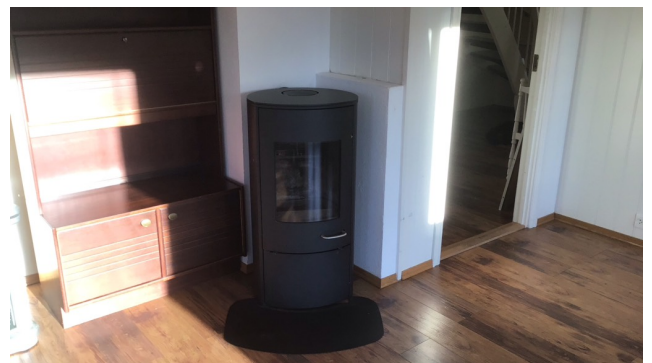
Ved inspeksjon av utvendige overflater på pipe og brannmur, ble det ikke registrert sprekker eller riss av betydning. Peisen var i bruk på befaringsdagen, fungerte og fremstod tilsynelatende i god stand.

For teknisk tilstandsanalyse av pipe og ildsted, henvises det til lokalt brann- og feiervesen

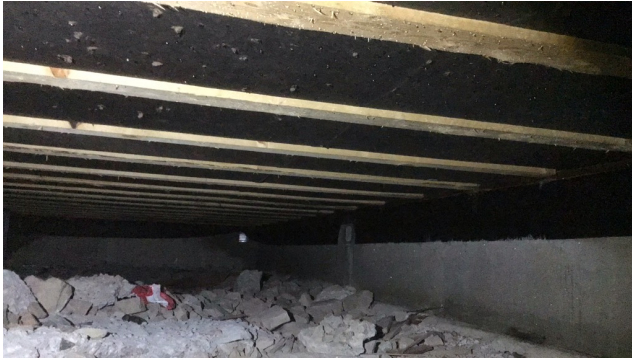
## TG 2 Krypkjeller

- Fuktigheten kan være høy i slike rom/kjellere på grunn av fuktighet fra grunnen, innsig av vann og/eller kondensering.
- Temperatur og fukt forhold kan gi skader i konstruksjoner slik som bjelkelag, og ofte utvikle seg over tid.

Krypkjeller under bjelkelag med stubbeloftsplater, enkelte ventiler i grunnmuren

-Ytterligere undersøkelse krypkjeller anbefales

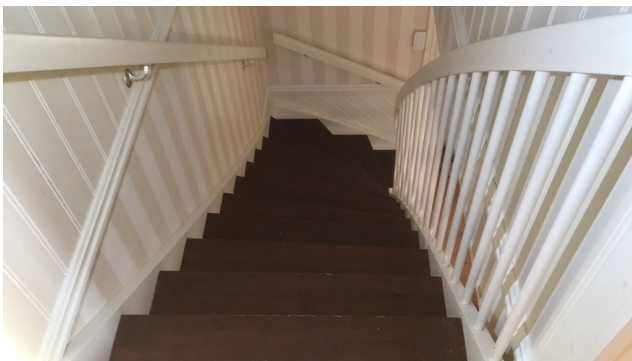
## ! TG 1 Innvendige trapper

Malt tretrapp med åpne lakkerte trinn og spile rekkverk

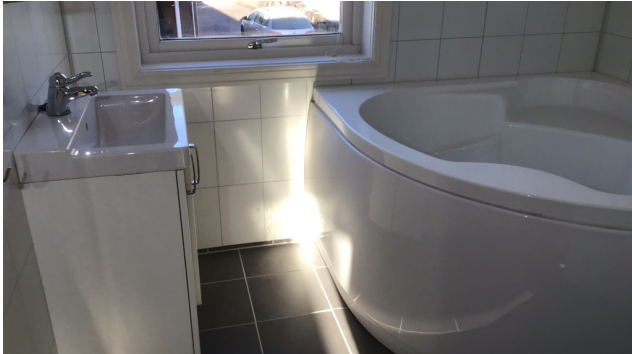
LOFT > BAD

## ! TG 1 Sanitærutstyr og innredning

Det er montert baderomsinnredning med nedfelt vask, toalett og badekar

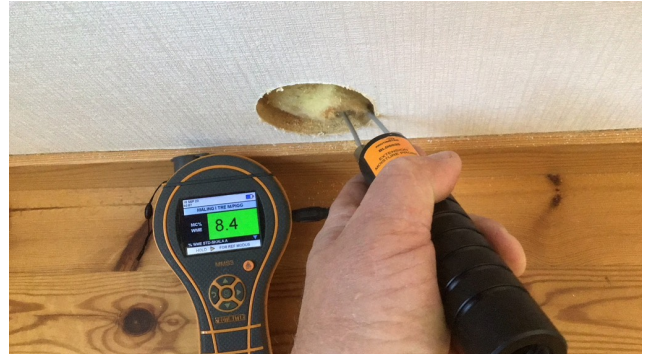
Hulltaking utført i soverom bak vask.

Ikke påvist unormale fuktverdier på kontrollert område. 8,4 vektprosent
