# Tilstandsrapport

Enebolig

Skeieveien 4, 4596 EIKEN

Befaringsdato: 21.11.2025

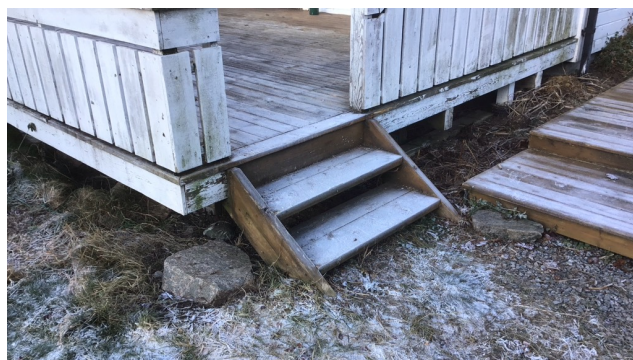
## TG 1 Utvendige trapper

Enkel tre trapp fra terrassen

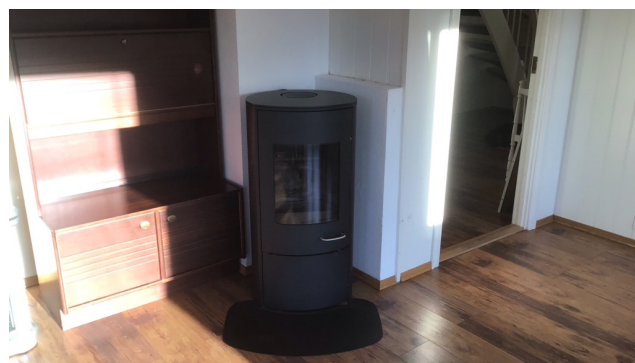
Ved inspeksjon av utvendige overflater på pipe og brannmur, ble det ikke registrert sprekker eller riss av betydning. Peisen var i bruk på befaringsdagen, fungerte og fremstod tilsynelatende i god stand.

For teknisk tilstandsanalyse av pipe og ildsted, henvises det til lokalt brann- og feiervesen

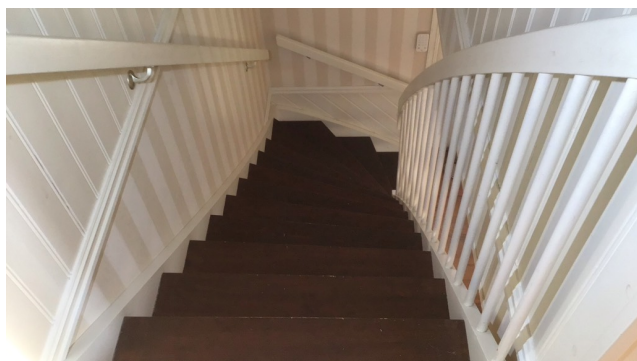
## ! TG 1 Innvendige trapper

Malt tretrapp med åpne lakkerte trinn og spile rekkverk

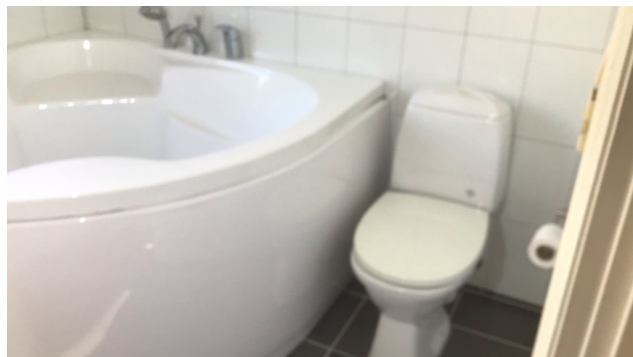
Bad har fliser på gulv, våtromsplater på vegger og himlingsplater i tak.  
Det er montert baderomsinnredning med nedfelt vask, toalett og badekar  
Det er mekanisk ventilasjon og elektrisk gulvvarme.

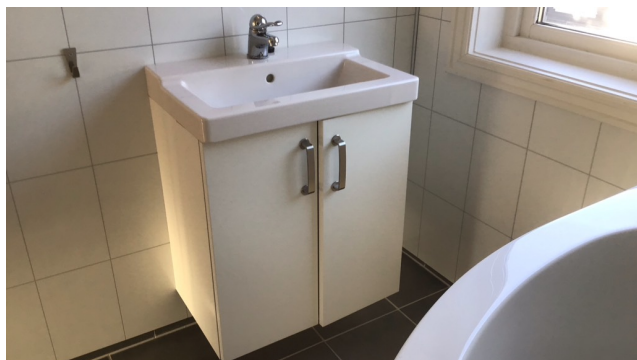
## ! TG 1 Sanitærutstyr og innredning

Det er montert baderomsinnredning med nedfelt vask, toalett og badekar

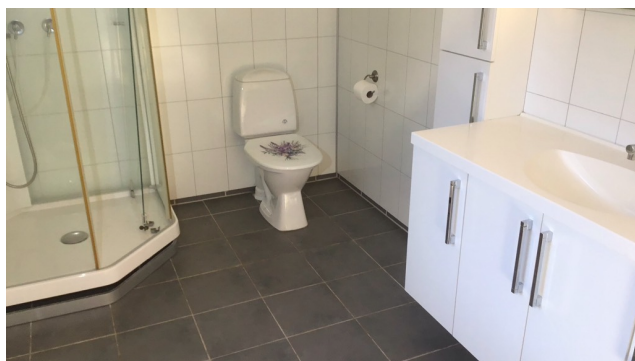
### ! TG 1 Sanitærutstyr og innredning

Det er montert baderomsinnredning med nedfelt vask, toalett, dusjkabinett og opplegg for vaskemaskin

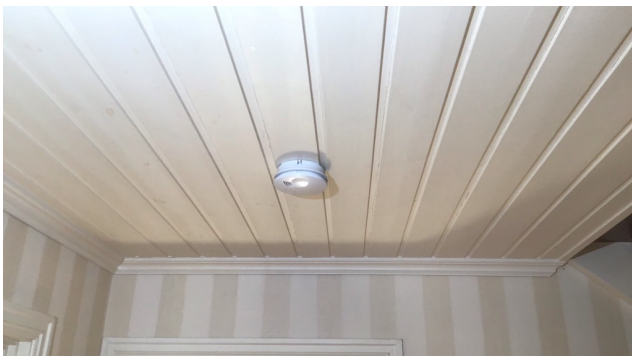
## ! TG 0 Utstyr for varsling og slukking av brann

Brannslukningsapparat er montert i gang under trapp  
Røykvarslere er plassert i himling i 1 etg og loft

1. Er det mangler for brannslukningsutstyr i boligen iht. forskriftskrav på søknadstidspunktet, men minst Byggeforskrift 1985?  
**Nei**
2. Er det skader på brannslukningsutstyr eller er apparatet eldre enn 10 år?  
**Nei**
3. Er det mangler på røykvarsler i boligen iht. forskriftskrav på søknadstidspunktet, men minst Byggeforskrift 1985?  
**Nei**
4. Er det skader på røykvarslere?  
**Nei**
